富士見市防災環境カルテ
鶴馬1丁目町会

位置番号 10

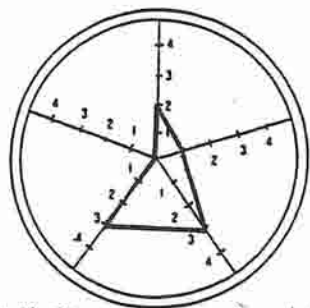
内水災害危険度

水害は、水害履歴から低地の中を流れる権平川が台風に伴う大雨により溢水して、権平川沿いの家屋が浸水する内水災害が予想される。しかし、近年、権平川の改修工事により内水災害の発生は少ない。地震災害は、低地、浅い谷を盛土して宅地化した住宅地内で建物の倒壊の危険性が高く、また、出火・延焼の危険性もやや高いと予想される。

・内水災害危険度	2ランク
・外水災害危険度	0ランク
・土砂災害危険度	0ランク
・木造建物被害危険度	1ランク
・木造建物出火危険度	3ランク
・木造建物延焼危険度	3ランク

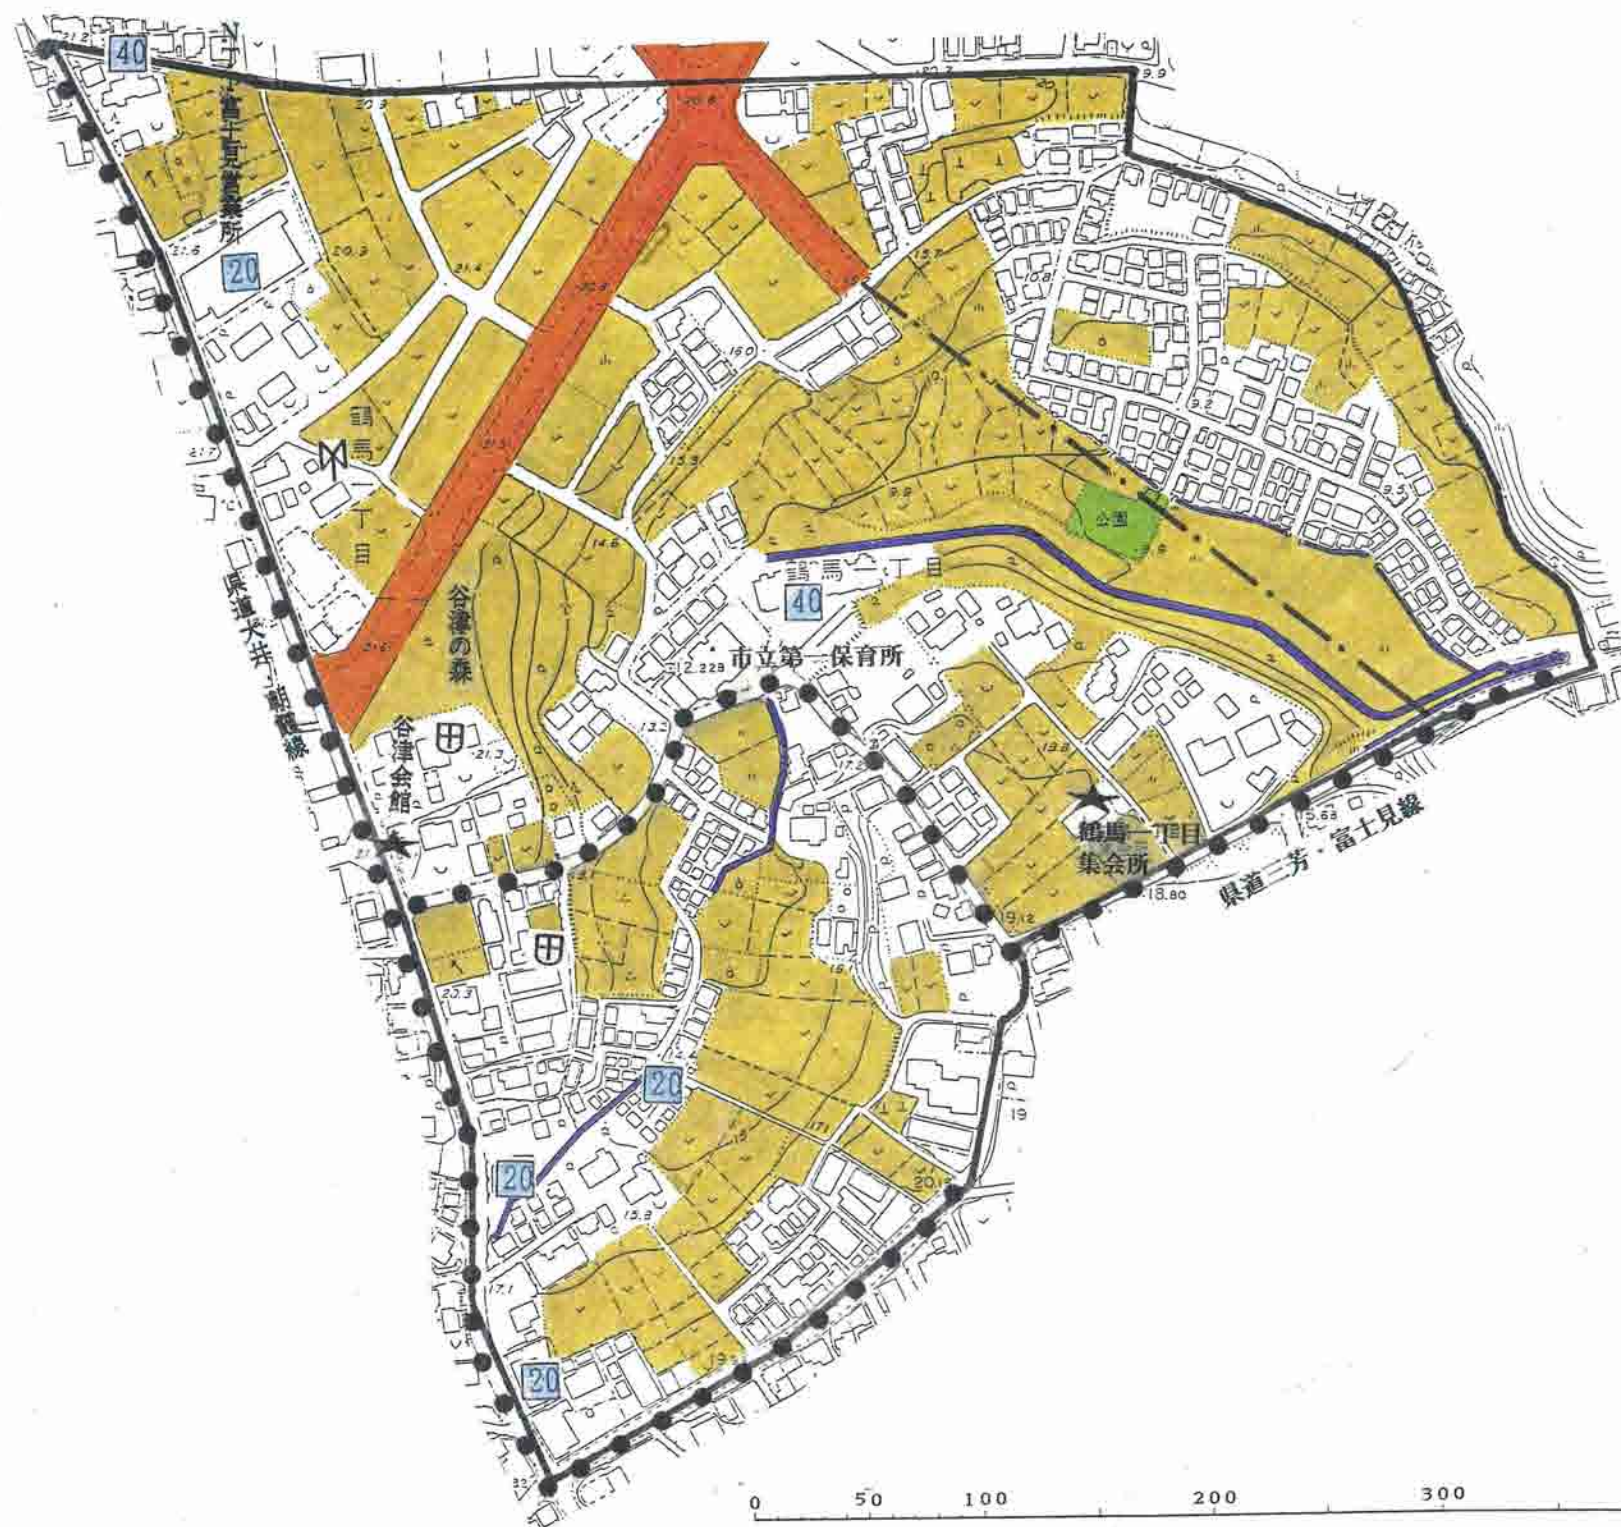
防災現況図B (災害抑止要因)

災害発生要因		災害抑止要因	
1. 内水災害	権平川の改修工事が進み内水災害は少ない。	1. 水防能力	水防施設は、設置されていない。
2. 外水災害	無い。	2. 防災組織	無い。
3. 倒壊危険	低地部、浅い谷にある木造住宅の倒壊の危険性がやや高いので注意を要する。台地部では危険性は低い。	3. 消防能力	世帯数と比較して消火栓数が少ない。地震火災が予想される住宅地内の生活道路の幅員が狭いため消防車の消火活動に支障をきたす。
4. 出火危険	低地部、浅い谷にある木造建物密集地で出火の危険性がやや高くなっている。	4. 防火能力	木造家屋密集地域の防火能力は低い。
5. 延焼危険	不燃領域率が50%から70%と低いため延焼の危険性がやや高いので注意を要する。	5. 避難収容力	避難所が町会内にないため、富士見台中学校(諏訪2丁目町会)を共用する。 1人あたりの公共空地は3.0㎡/人と見込まれる。
6. その他の災害	無い。

低地部、浅い谷に集中している住宅地の地震火災の危険性がやや高いと予想される。したがって、この地域の消防能力を向上させるため、消火栓の増設、幅員の狭い生活道路の事前評価を行い、消防車の有効利用を検討しておくことが望ましい。
 避難路の確保のため、避難可能な道路へ出るまでの住宅地内の生活道路の狭隘化の予防対策の指導が望まれる(ブロック塀の倒壊、商店の自動販売機の転倒防止)。
