富士見市防災環境カルテ

鶴瀬西1丁目二葉 町会
鶴瀬西2丁目栄

位置番号 18

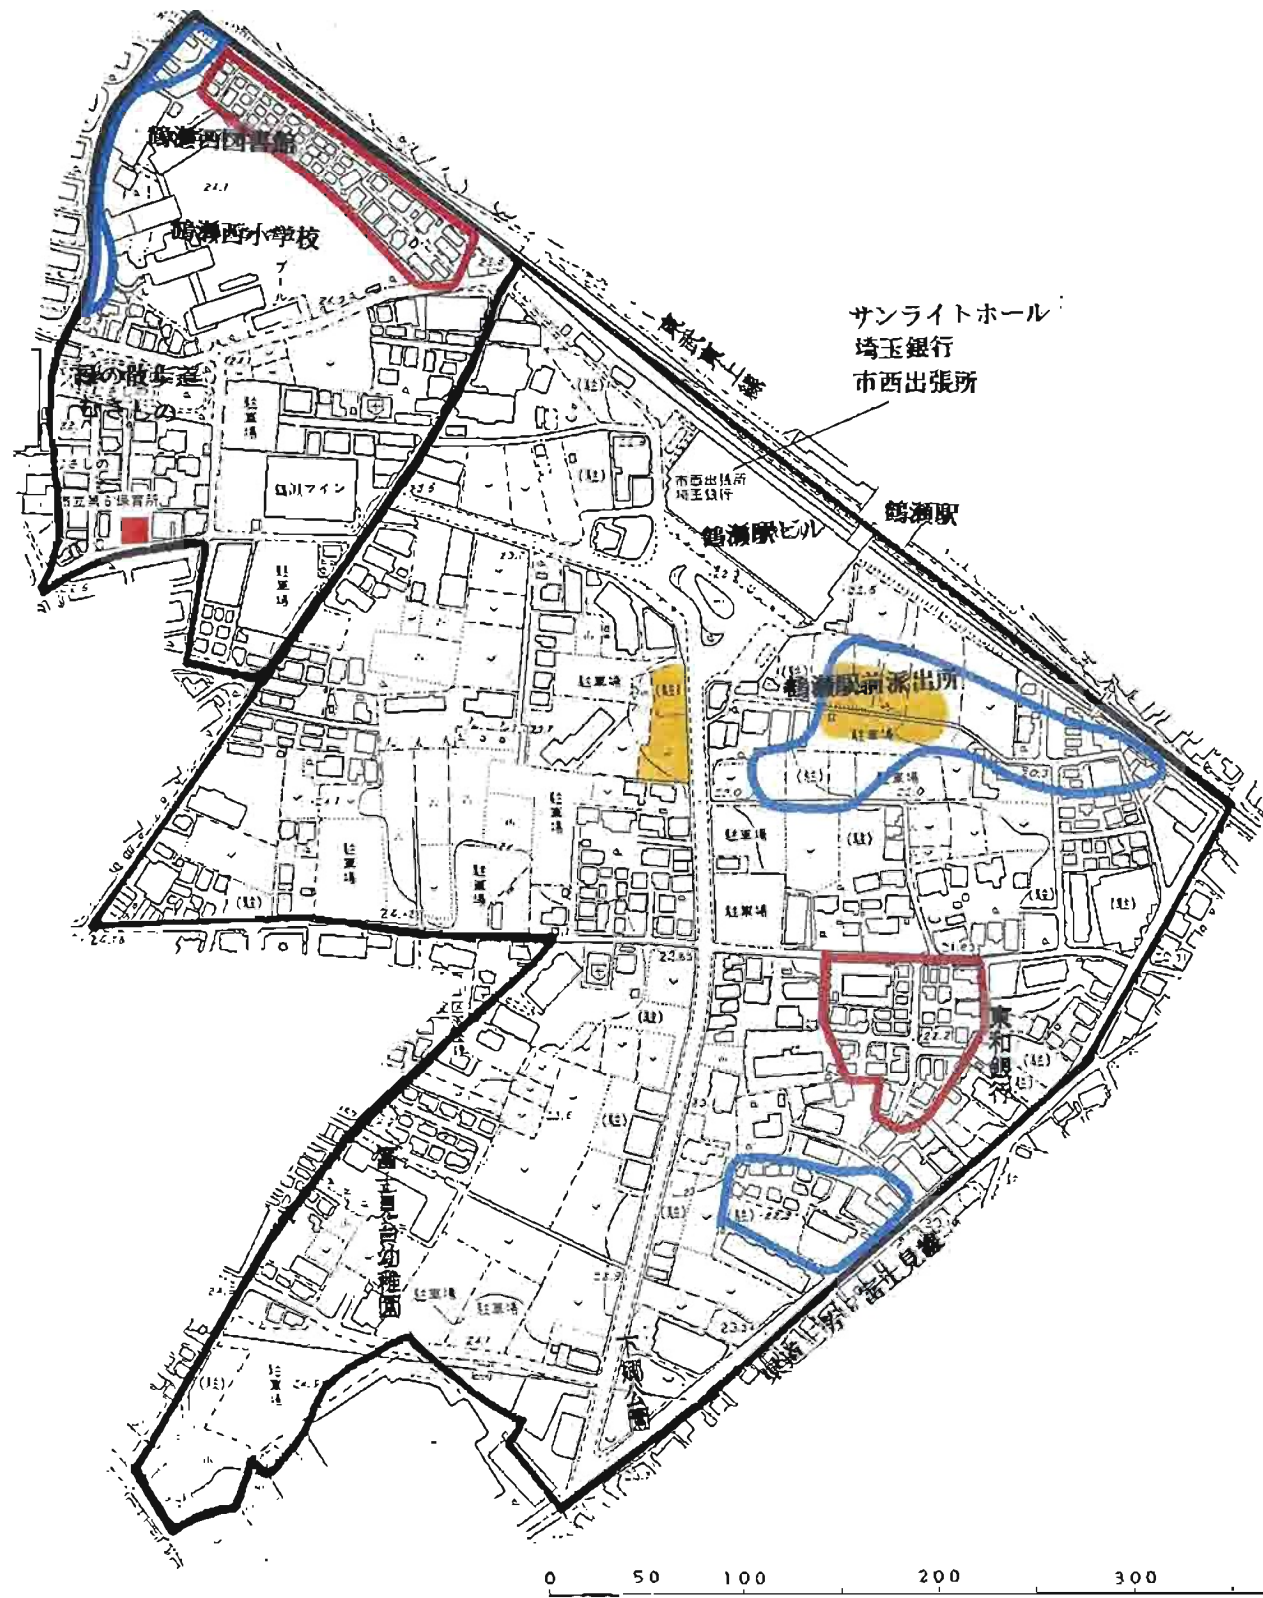
防災現況図A(災害発生要因)

災害発生要因		災害抑止要因	
1. 内水災害	浅い谷の幹線道路沿いの下水路の溢水。	1. 水防能力	水防施設は無い。
2. 外水災害	無い。	2. 防災組織	無い。
3. 倒壊危険	地盤条件が良いため倒壊の危険性は低い。	3. 消防能力	世帯数と比較して消火栓数が少ないが消防水利貯水施設数は十分である。
4. 出火危険	出火の危険性は低いと予想される。ただし、鶴瀬西2丁目2番地、大字鶴馬2519内の住宅地では出火の恐れがやや高いので注意を要する。	4. 防火能力	鶴瀬駅西口（駅ビル）周辺の商店街は不燃化が促進されているが木造家屋密集地域の防火能力は低い。
5. 延焼危険	不燃領域率は70%以上と見込まれるため、延焼の危険性は低いと予想される。ただし、同上地域の木造家屋密集地域で延焼の恐れがややあるので注意を要する。	5. 避難収容力	町会内には鶴瀬西小学校があり、収容力は十分といえるが、他町会と共用するため、他町会に災害が発生した場合は、収容力は低くなると予想される。 1人あたりの公共空地は、6.9㎡/人と見込まれる。
6. その他の災害	無い。
