# 史跡水子貝塚整備基本計画

令和 年 月

富士見市教育委員会

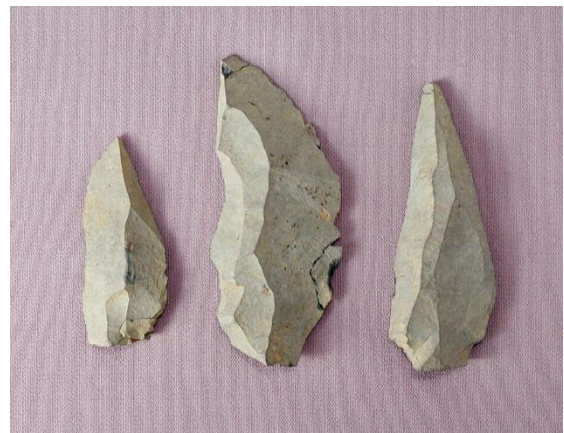
第10図 谷津遺跡第Ⅹ層出土のナイフ

旧石器時代の遺物が出土している遺跡は、富士見市内では21遺跡確認されています。いずれも武蔵野台地縁辺を流れる小河川の川筋に沿って分布しています。中でも富士見江川水系の流域に分布する谷津遺跡では、立川ローム層第Ⅹ層から約35,000年前のナイフ形石器がまとまって出土しています(第10図)。また、富士見江川の右岸に所在する打越遺跡では、第Ⅸ層の大型の斧形石器をはじめ、Ⅳ層までの各層から石器が検出されています。

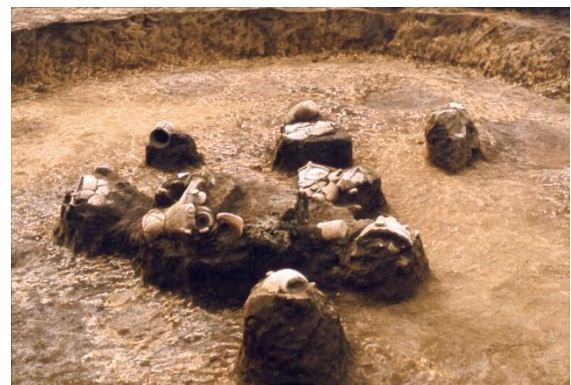
第11図 羽沢遺跡第40号住居跡の土器出土状態

富士見市の北部、砂川堀の流域に位置する羽沢遺跡の第40号住居跡からまとまって出土した縄文時代中期中頃の一括資料です。その中には、獣面装飾付土器と呼ばれ、ムササビが飛翔したような姿を連想させることから、愛称「ムササビ土器」と親しまれる土器があります。平成10年（1998）に埼玉県指定有形文化財に指定され、水子貝塚資料館において管理、展示されています。

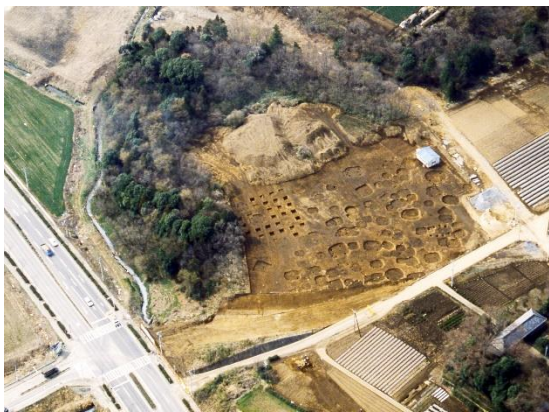
第12図 南通遺跡の発掘調査

けでなく新河岸川沿いの水子支台上に広がりを見せます。南通遺跡では、300軒を超える住居跡が確認され、その周囲には環濠が巡っています（第12図）。また、住居跡からは炭化米も出土しており、台地上に集落を営み、低地で水稻耕作を行っていたことが推測されます。さらに、低地の自然堤防上においても集落が形成され、低地部の開発が本格化していきます。南通遺跡と谷を挟んだ北通遺跡で確認された方形周溝墓からは、主体部から鉄剣とガラス玉、周溝から壺形土器や壺棺が出土し、市指定有形文化財となっています（第13図）。

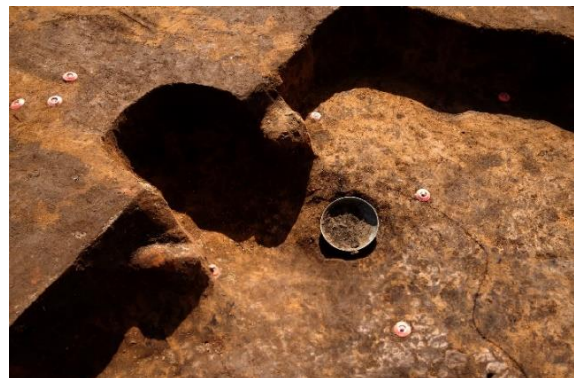
第14図 氷川前遺跡から出土した銅鏡

奈良時代に律令国家が成立すると、富士見市域は武蔵野国入間郡に属しました。奈良・平安時代の遺跡は、市内各所に点在しますが、宮脇遺跡、氷川前遺跡、東台遺跡では数十軒に及ぶ住居跡が確認されています。市内では鉄製品の普及とともに、南通遺跡や谷津遺跡で鉄滓や溶解炉破片など製鉄に関連する遺物が、氷川前遺跡や宮廻遺跡では羽口など鍛冶で使用する遺物が出土しています。また、古代寺院の痕跡は確認されていませんが、宮脇遺跡では銅製仏具の鑄型が工房跡と思われる竪穴から出土し、氷川前遺跡では平安時代の住居跡から銅製の鏡がほぼ完全な形で出土しています（第14図）。他にも東台遺跡からは巡方じゅんぽうなど官人が身に付けたと考えられる帯の付属品が出土しています。

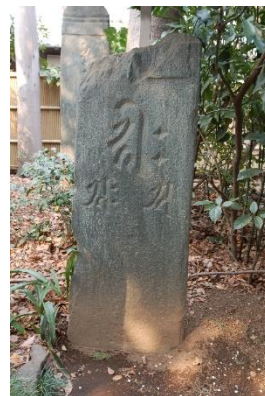
第20図 護国寺建長4年板碑

建長4年（1252）に造立された大型の板碑で、市内には勝瀬の護国寺と南畑新田の慈光院跡の2基があります。現存の高さは約1.8mで頂部が欠損しています。碑面には阿弥陀三尊の種子が刻まれ、緑泥片岩を素材としています。

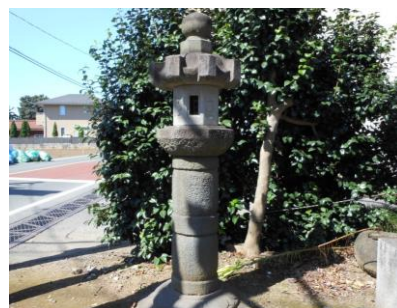
第 25 図 甲子大黒天灯籠

水子貝塚公園の北側に建つ大黒天を祀った子待塔の美しい灯籠です。火袋と笠の部分は破損していたため修復されました。

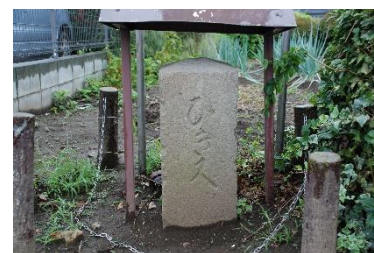
第 29 図 天保の道しるべ

川越方面と志木方面を結ぶ江戸道と、所沢方面と新河岸川にあった山下河岸を結ぶ河岸道との交差点にあります。天保 15 年（1844）に山下河岸の廻船問屋山田屋佐平治によって建てられ、石碑の 4 面には、山下河岸三丁、ひき又十五丁、所さわ三里、川こへ三里半と刻まれています。昭和 52 年（1977）3 月に市指定文化財に指定されました。

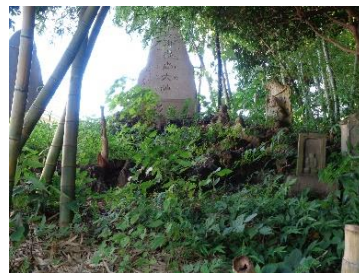
第30図 御嶽塚

北東向きの斜面を登山道に見立てた塚で、斜面の中腹をテラス状に整地して火山岩を敷き詰めています。明治28年（1895）銘の御嶽山大神の石碑が建てられています。

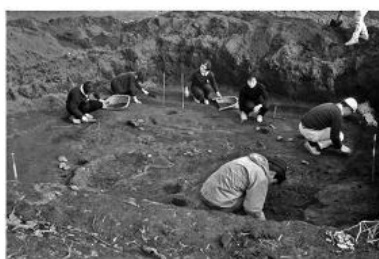
6号住居発掘風景(第3次調査)

第3次調査は、財団法人資源科学研究所に属していた和島を調査担当とし、貝塚を伴う黒浜式期の住居跡1軒、諸磯式期の住居跡1軒、中期住居跡1軒などが調査されました。また、ボーリングによる貝塚の分布調査も併せて実施され、環状に巡る50カ所の小貝塚が確認されました。

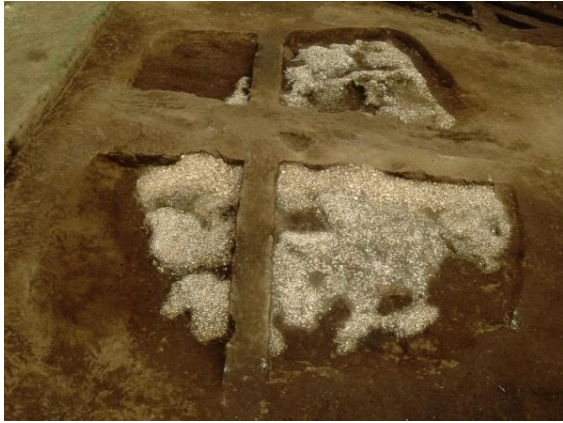
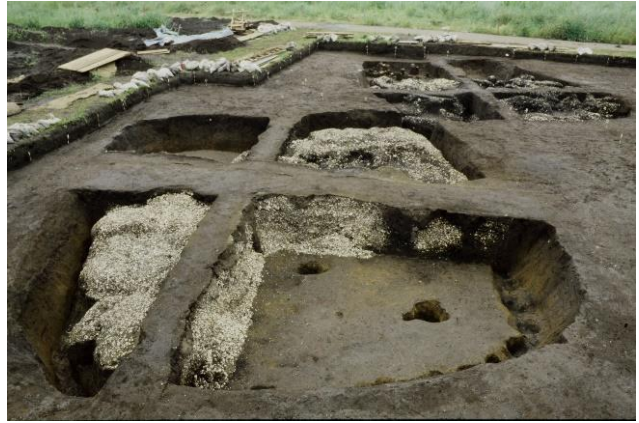
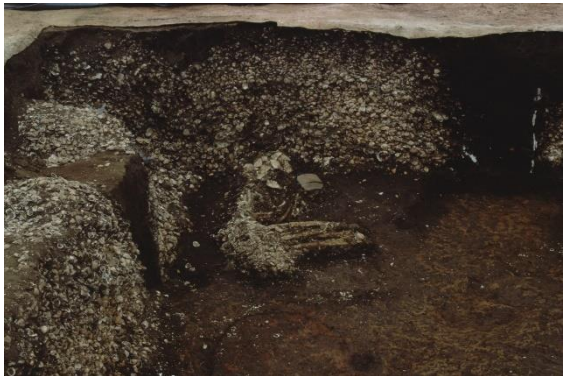
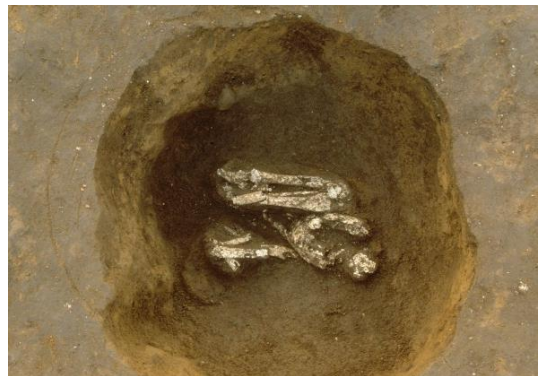
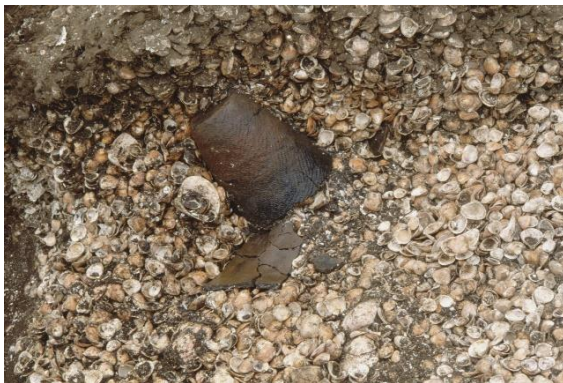
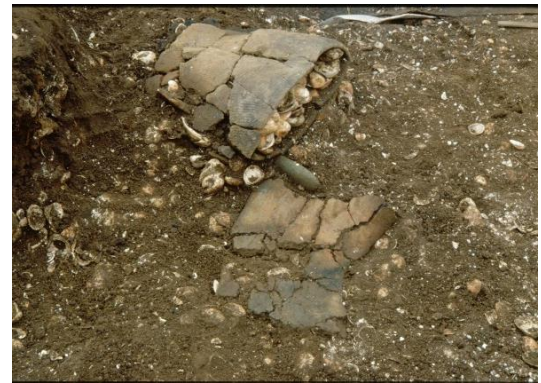
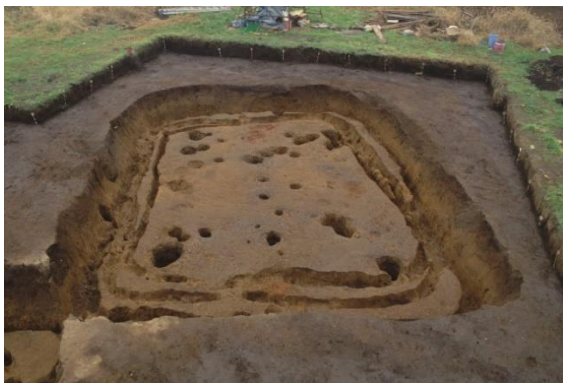
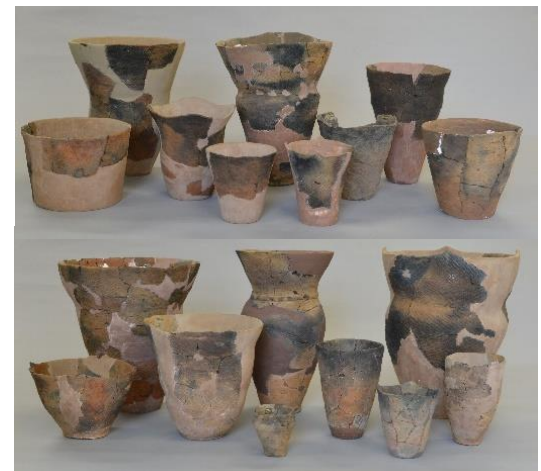
第 49 図 第 15 号住居跡 調査写真

(1 段目左：貝層露出状況、右：貝層断面露出状況／2 段目左：人骨出土状況、右：犬骨出土状況／3 段目左：土器出土状況 1、右：土器出土状況 2／4 段目左：住居跡完掘状況、右：15 号住居跡から出土した土器)

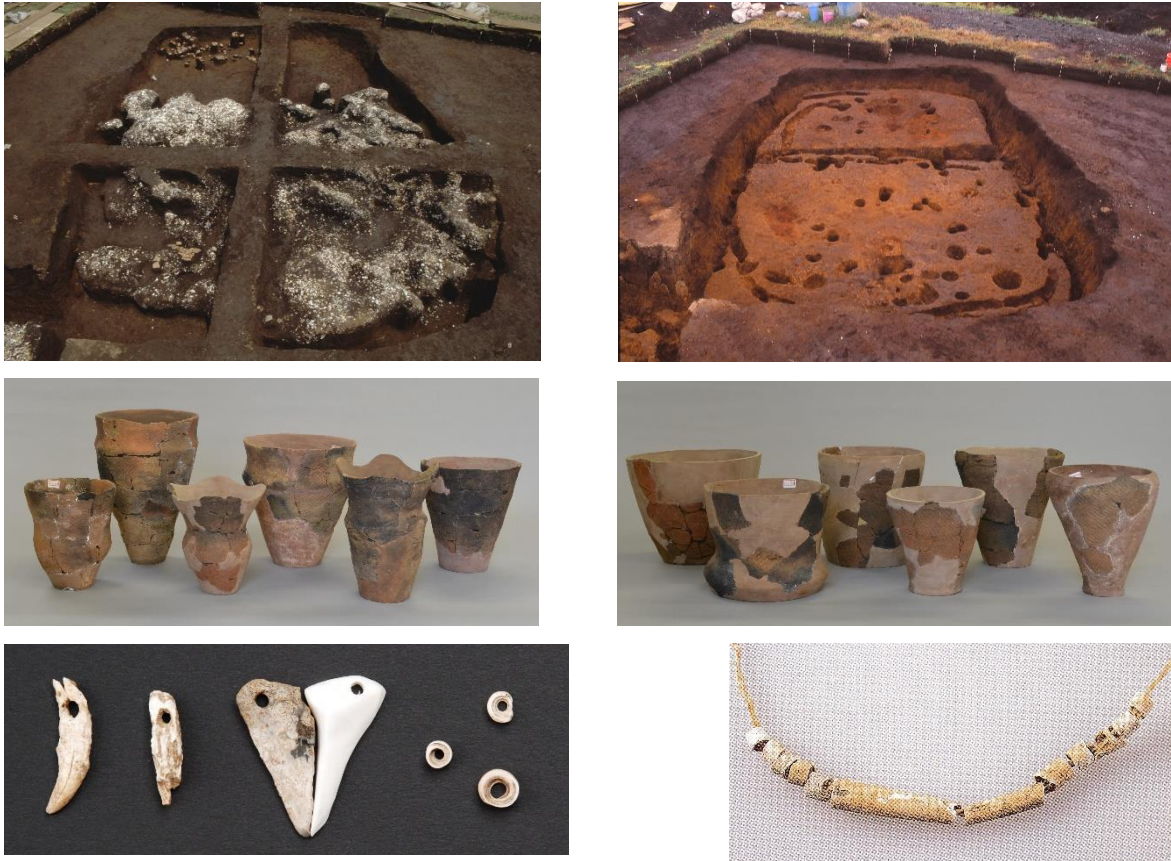
第 51 図 第 16・17 号住居跡 調査写真

(1 段目左：貝層露出状況、右：住居跡完掘状況／2 段目左右：住居跡から出土した土器／3 段目左右：15・16 号住居跡から出土した歯牙製・貝製装飾品)

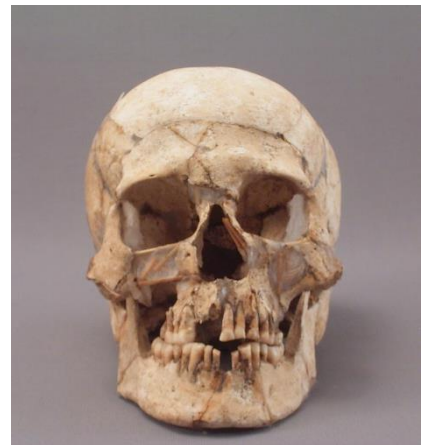
第52図 第15号住居跡出土の人骨頭部

**15号住居跡出土の人骨・犬骨** 15号住居跡に埋葬された人骨は、壮年期の女性で身長は推定146.3cmです。前歯が激しくすり減っており、皮なめしなどで酷使したためと考えられます。骨の中にわずかに残されているタンパク質を抽出し、炭素と窒素の重さを調べると、そのタンパク質の元となった食物を推定できます。その分析の結果、水産物（魚・貝など）より陸産物（獣・植物など）に由来するタンパク質の方が多く、特に獣に由来するタンパク質が多いと推定されました。

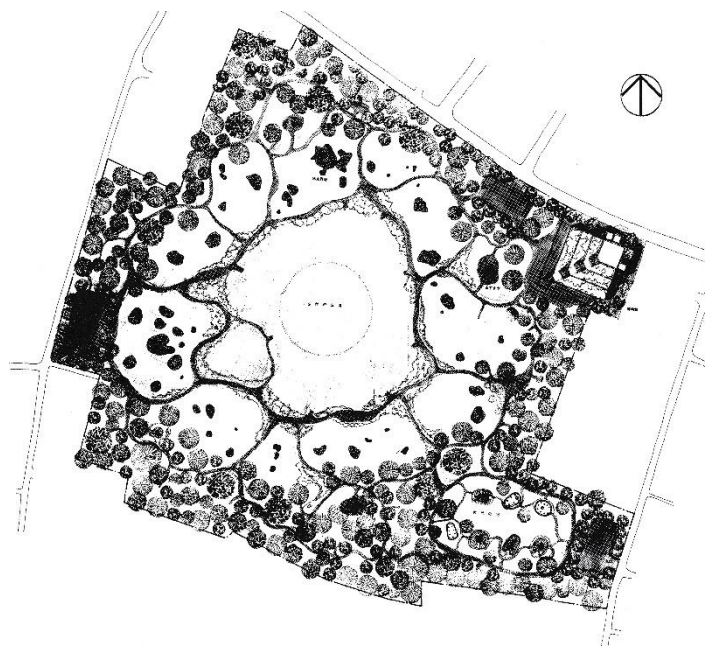
第 54 図

環状貝塚に囲まれた中央広場は、現地表面を露出し、植樹・芝張り及び構築物の設置などは行わない。

保存管理計画時の整備計画図

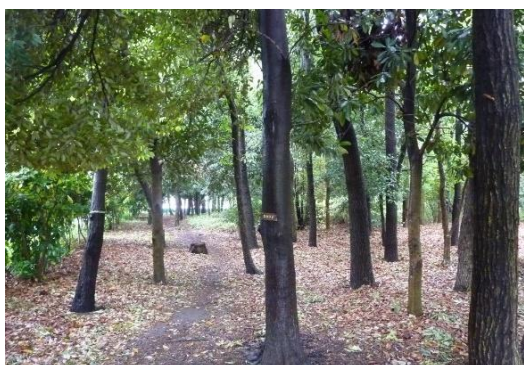
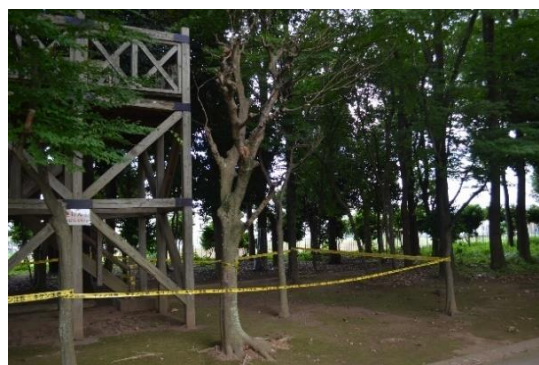
第 62 図  
樹木の密集（左）  
と立ち枯れ（右）

・落葉広葉樹の落葉や木の実が近隣の敷地へ落ちたり、冬場には樹木の枝が着雪した重みで、折れて落下するなど様々な影響を及ぼしています。

(課題)・境界沿いから離すなど近隣へ配慮した樹木の配置や管理が必要です。

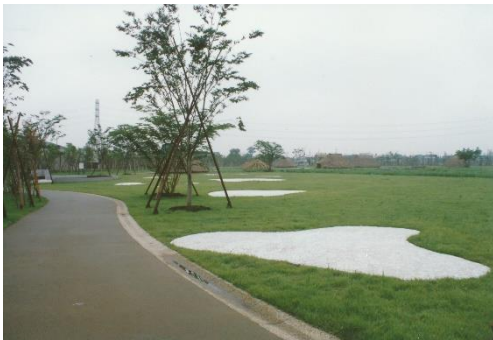
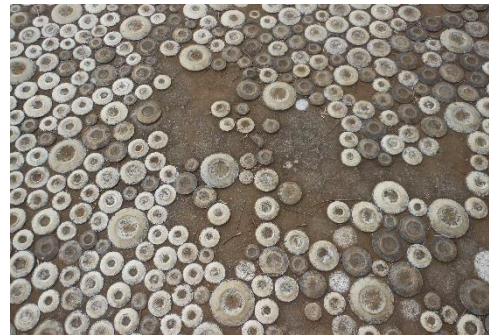
第 65 図 貝塚表示の整備当初（左）と現状（右）

（現状）・経年の劣化により、ハマがモルタル躯体から剥がれています。随時、予備のハマで修繕しています。

- ・貝殻が埋没あるいは減少し、随時、追加していましたが、草地に埋没して貝殻もなくなり、凹地だけがわずかに残っています。
- ・来園者からは貝塚の位置を示していることが分かりづらい状況にあります。

（課題）・地点貝塚の表現手法について、より貝塚をイメージしやすく、管理しやすい表示方法の検討が必要です。

課 題	<ul style="list-style-type: none"> <li>・貝塚表示を構成するハマの剥がれと表面の汚れが目立ちます。</li> <li>・令和6年度に予定する発掘調査後の貝塚の整備と調査地点の貝塚表示が必要です。</li> </ul>
整備方針	本質的価値を伝えるため、貝塚表示の修復を進めます。
計 画	<ul style="list-style-type: none"> <li>・既存の貝塚表示については、ハマの剥がれた部分の復旧と汚れの除去</li> </ul> <div style="display: flex; justify-content: space-around; align-items: center;"> <div style="text-align: center;">

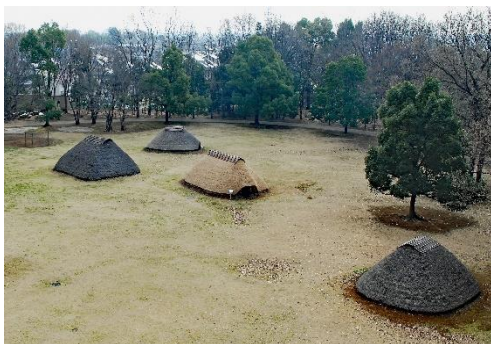
第 67 図 復元住居

- （現状）・最初に改修した15号住居は、整備後約10年を経過し、茅葺屋根の表層は劣化したものの、良好な状態を保っています。
- ・劣化の傾向として、樹木により日陰になっている住居の茅葺屋根の劣化が早くなっています。
- （課題）・長寿命化のための管理の在り方、周囲の展示環境を検討する必要があります。

課 題	・復元住居は茅屋根の経年劣化により、定期的な修繕を要します。
整備方針	一部の改修を除いて、現状維持とします。
計 画	・全面改修から 10～15 年を経過することから、茅屋根は差し茅と棟の杉皮の交換
<div style="display: flex; justify-content: space-around; align-items: flex-start;"> <div style="text-align: center;">

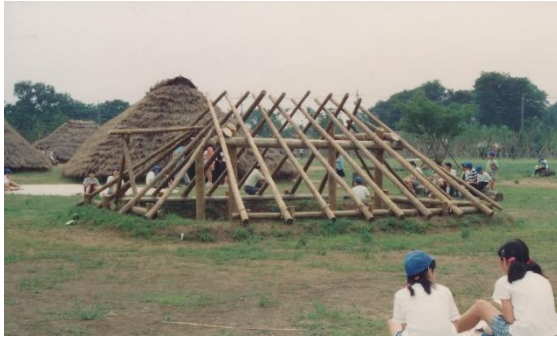
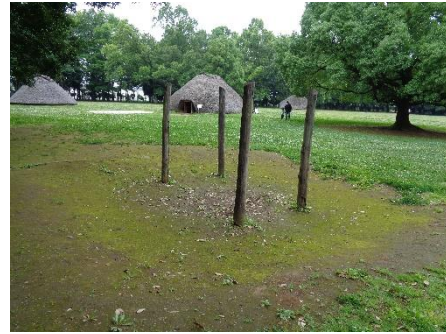
第 69 図 小屋組み住居の当初（左）と埋没した竪穴住居跡（右）

- （現状）・小屋組の木材の腐食が著しく、随時、修繕等を実施しましたが、幼児等が登るなど管理上の危険があることから撤去しました。
- ・竪穴も埋没し、窪地化が進んでおり、当初の展示物としての役割は果たしていない状態にあります。

（課題）・表示手法や活用手法、特に活用を前提にした方法の検討が必要です。

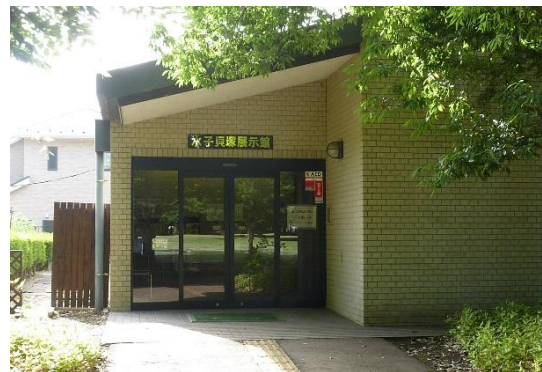
第 70 図 展示館

（現状）・整備から 30 年を経て、周辺樹木の影響により、外壁に汚れが目立ちます。

（課題）・建物全体、設備について調査、修繕が必要です。

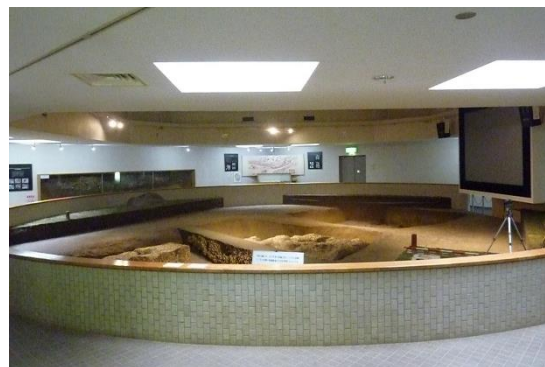
第 71 図 造形保存展示

- ・造形保存展示が、経年により一部亀裂と退色が認められます。

- (課題)・施設の内装など、経年劣化部分の補修の必要があります。
- ・解説映像や展示パネルなどを作りなおす必要があります。

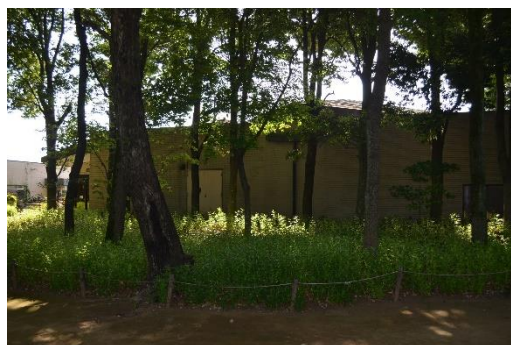
第 73 図 展示館を囲む樹木

- (現状)・展示館の周囲を囲むように植栽されているため、利用者からはわかりづらくなっています。
- ・展示館の周囲に植栽された樹木が成長し、屋根の排水管等に葉が堆積してつまりやすくなっています。

- (課題)・展示館周辺の樹木について、施設の外装の汚れや排管詰まりの原因となることから、また展示館の存在をわかりやすくするため、伐採を含めた配置の検討が必要です。

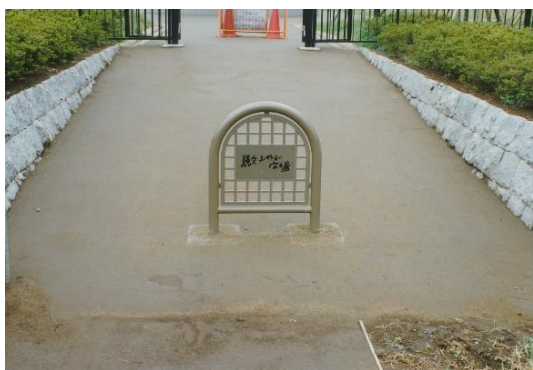
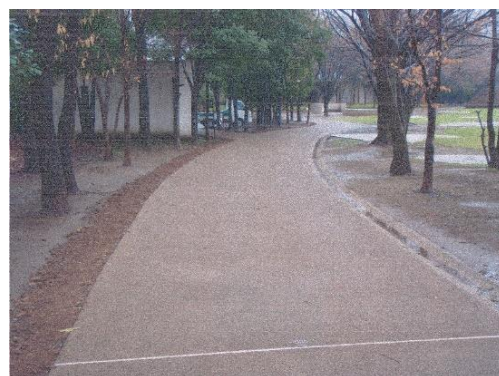
第74図 整備当初の園路（左）と改修後の着色透水性コンクリートの園路（右）

・園内4カ所に設置したサークルベンチ周辺の園路は、中心に植栽したケヤキが成長し、根上がりにより園路を持ち上げられ、亀裂が生じています。

・学習広場付近の園路は、豪雨時に園路の縁に沿って流れる雨水により、舗装面と路盤の間に隙間が生じて損傷しています。

課 題	・学習広場や休憩施設周辺の園路は、雨水による下刻や樹根の根上りで一部破損しています。
整備方針	現状、着色透水性コンクリートによる舗装を採用し、来園者の利便性、安全性を確保しているため、破損個所以外は現状のまま維持します。
計 画	・根上り等により破損している箇所の修繕

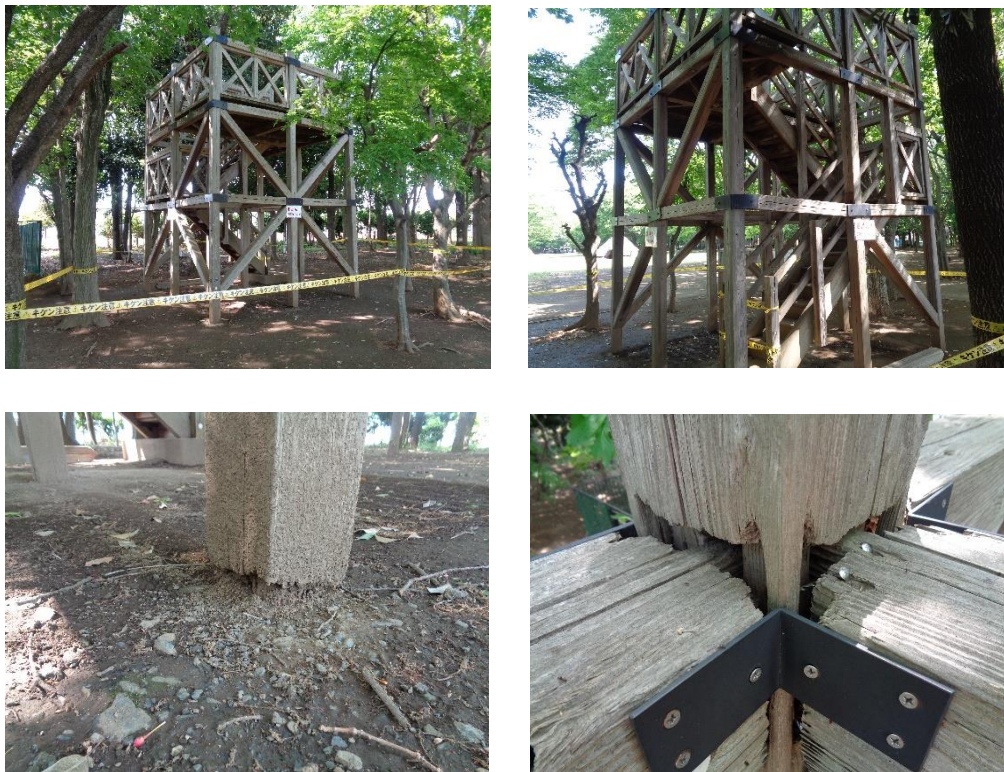
第77図 展望台全景（左上）と劣化部分（右上下、左下）

- ・主要部材の防腐処理を施した杉材は、経年による劣化のため、金具による補強や床板の修繕を実施しています。
- ・柱と梁などの構築材が腐食により安全性が確保できないため、令和5年10月に撤去しました。

課 題	・部材の経年劣化や蟻等の浸食により安全性が確保できないため撤去します。(令和5年10月実施)
整備方針	展望台は再建せず、空撮画像等を取り込んだデジタルコンテンツで環状集落のイメージを伝えられるように整備を進めます。
計 画	・展望台は撤去し、デジタルコンテンツにより、上からの景観を一望できるような整備の検討

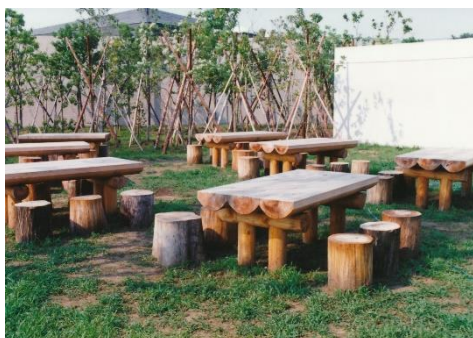
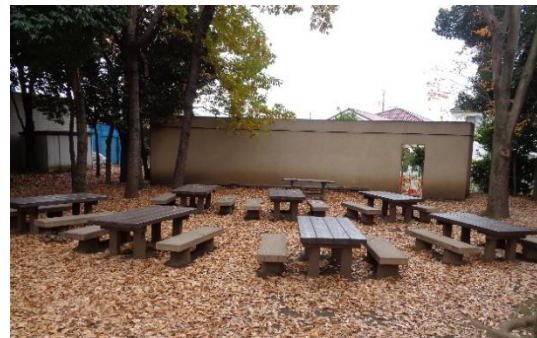
第 78 図 整備当初（左）と改修後（右）の学習広場

- (現状)・木製のテーブルとイスは腐食したため、擬木コンクリート製のテーブルとベンチに改修しました。
- ・樹木の樹液や落葉により汚れやすくなっています。
- (課題)・汚れ等があると利用をためらう人がいるため、日常の維持管理、防汚対策が必要です。

- (現状)・小学校や団体見学の際の火起こしやまが玉づくり等の体験学習や、資料館主催事業の会場として使用されているほか、日常的に来園者の休憩場所としても利用されています。
- ・屋根がないため雨天時には使用できず、また、収容できるスペースが少ないため、事業開催時には実施に苦慮することがあります。
- (課題)・団体見学など多くの利用者に対応できるスペースやテーブル等の数、雨天時でも利用可能となる屋根の整備などの検討が必要です。

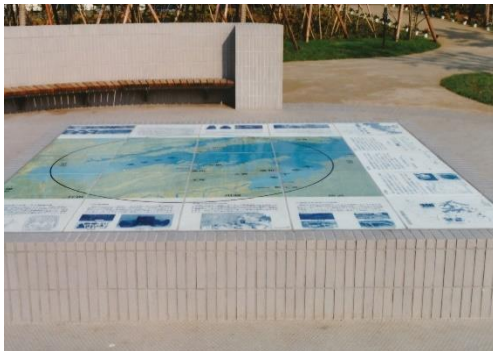
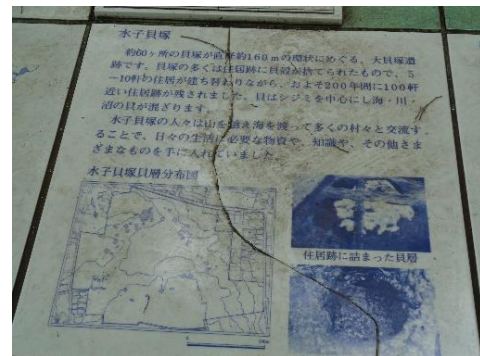
第 79 図 大型説明板整備当初（左）と現状（右）

- (現状)・大型説明板で縄文海進時の奥東京湾の様子が示され、各門の説明板で水子貝塚の概要、地点貝塚の成り立ち、竪穴住居、縄文の森などについて説明しています。
- ・磁器製で耐久性に優れていますが、経年により大型説明板はひび割れや浮き上がり、コーキングの劣化が生じています。

(課題)・説明版の改修、学習の補助となる効果的なサインの設置などを検討する必要があります。

課 題	<ul style="list-style-type: none"> <li>・説明広場の大型説明板のひび割れや浮き上がりなどの劣化が著しく、解説内容も古くなっています。</li> <li>・正門、南門、西門の壁面解説板は、来園者の動線にあわせ設置しましたが、分散しているため効率的な配置となっていません。</li> </ul>
整備方針	<p>史跡水子貝塚の本質的価値や遺跡の成立の背景となった縄文海進との関係をわかりやすく伝えるため、大型説明板の内容を刷新し、全面改修を進めます。</p>
計 画	<ul style="list-style-type: none"> <li>・大型説明板は、現状の方形躯体をそのまま利用し、ピラミッド型のように傾斜をつけることで、水たまりや汚れが残りにくい形状に変更</li> <li>・正門、南門、西門の壁面解説板を大型説明板に集約</li> <li>・各門の壁面解説板に、来園者に史跡公園を認知、理解してもらうための銘板を設置</li> <li>・銘板の素材－劣化しない磁器板製</li> </ul> <div style="display: flex; justify-content: space-around; align-items: center;"> <div style="text-align: center;">

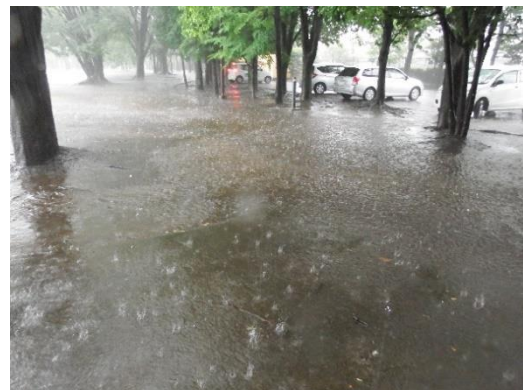
第 80 図 雨水で水没した園路

(現状)・短時間で多量に降る豪雨時には浸透方式であるため処理しきれず、復元した地形に沿って雨水が正門入口に向かって川のように流れ出る状況です。  
・正門周辺の園路は一時的に水没する状況です。

(課題)・豪雨時の雨水を可能な限り園内で処理できる方法、処理できない雨水を流す方法を検討する必要があります。

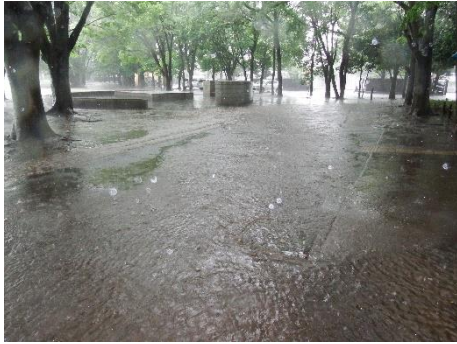
第 81 図 流出する雨水

(現状)・豪雨時に園内では処理できない大量の雨水が、北東にある北門から市道へ流れ出るため、公園北側の市道が一時的に冠水します。  
・雨水とともに流れ出る園内の表層の土砂や枯葉等が市道脇の排水溝へ流入しています。

(課題)・豪雨時の雨水対策、土砂等の流出を防ぐ方法の検討が必要です。

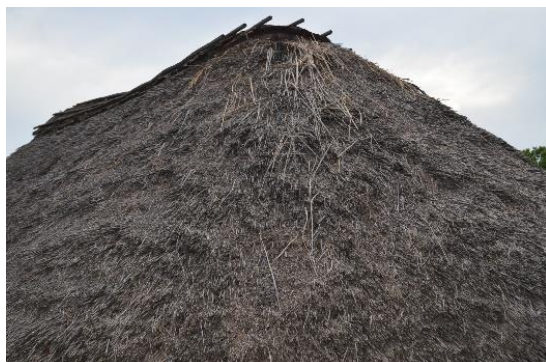
第 87 図 復元住居の茅抜け

- ・主要展示物である復元住居は、開園当初、茅葺屋根に登ったり、茅を抜くといった行為が頻繁にあり、その都度、注意する状況にありました。
- ・平成25年からの改修以降は、看板の設置や園内放送により日常的に注意喚起することで、こうした行為はほとんどなくなりました。

(課題)・継続的、かつ効果的な注意喚起が必要です。

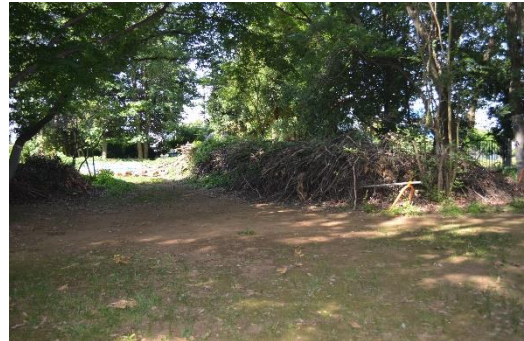
第 89 図 処理した枯枝等の集積状況

- ・公園利用者には園路や縄文の森の中をウォーキングや散歩する人が多く、利用者の安全面において常に考慮する必要があるため、日常的に見回りをを行い、危険な場合は即座に撤去しています。

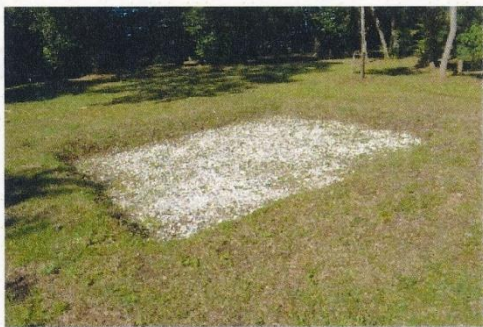
<p>貝殻散布表示</p> </div>

<p>貝塚表示修復後</p> </div> </div> <ul style="list-style-type: none"> <li>・令和6年度の発掘調査予定地点は、貝塚を伴う竪穴住居のプランを浅い掘り込みで復元し、他の遺跡から出土した貝殻を充填し、貝塚表示として整備</li> </ul> <div style="text-align: right; margin-top: 20px;">

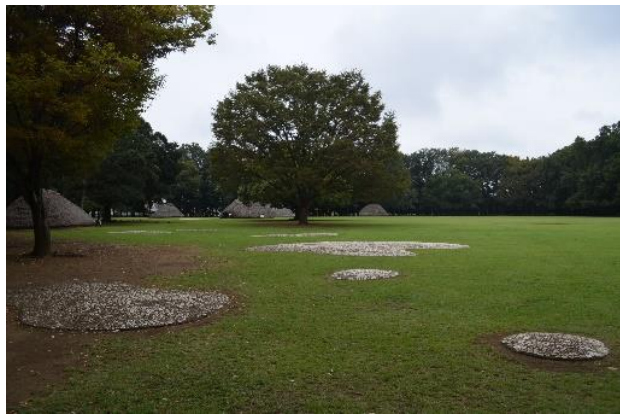
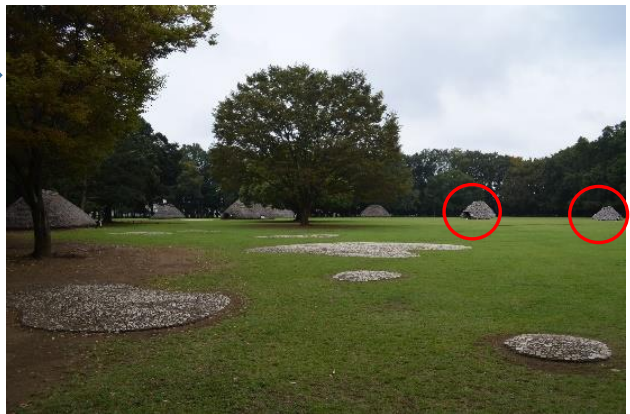
課 題	<ul style="list-style-type: none"> <li>・復元住居が東側に集中し、環状に展開する集落の景観が創出されていません。</li> </ul>
整備方針	環状集落のイメージがわきやすい景観の整備を進めます。
計 画	<ul style="list-style-type: none"> <li>・公園の西側に復元住居を新設</li> <li>・仮設のものとして任意の平場に平地式の住居2棟を市民との協働により建築</li> <li>・柱や桁の部材として園内の剪定した樹木の使用や屋根材の茅に復元住居の差し茅の材料利用を検討</li> <li>・水子貝塚の環状に配置する住居跡（集落）の再現と市民協働の取組みについて、見学できるように原則、作業を公開</li> </ul>

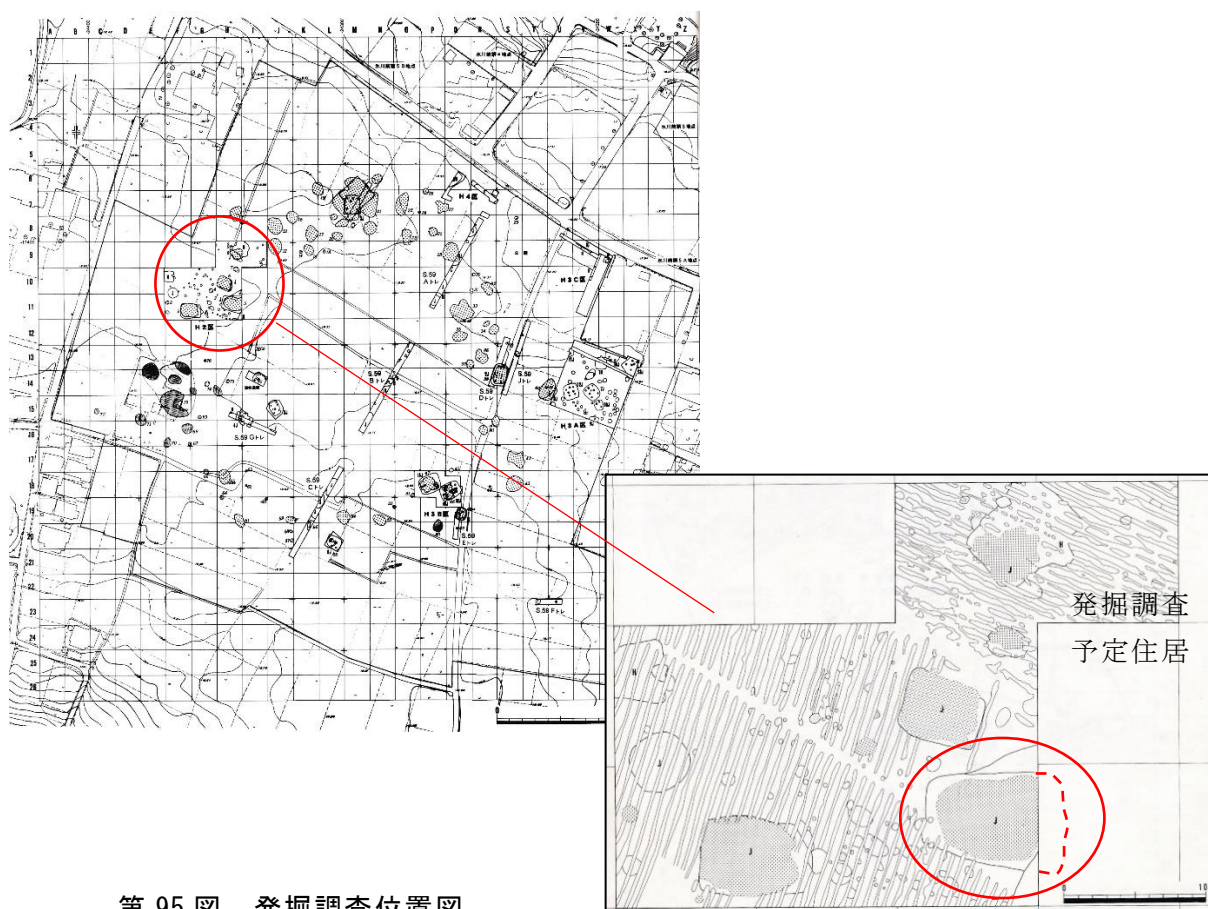
第95図 発掘調査位置図

再整備に関連し、水子貝塚公園内の樹木の根が遺構に与える影響を確認するとともに、新たな資料や成果の追加を目的として、場所を選定し発掘調査を実施することとします。

調査年度	場 所	目 的	調査方法
令和6年	公園西側の一部 (平成2～4年度調査のH2区の一部)	<ul style="list-style-type: none"> <li>・樹根の遺構への影響確認</li> <li>・発掘資料や成果の追加</li> </ul>	<ul style="list-style-type: none"> <li>・樹根の影響確認はトレンチによる確認調査</li> <li>・遺構のプラン確認と一部精査</li> </ul>
令和7年	—	発掘調査の成果確認と再整備への活用	<ul style="list-style-type: none"> <li>・整理作業</li> <li>・植物遺体、動物遺体等の自然科学分析</li> </ul>
