第4章 史跡の本質的価値

第5章 史跡の現状と課題

第1節 保存の現状と課題

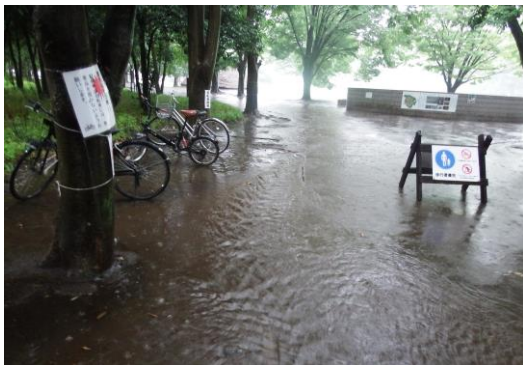
図89 豪雨時の雨水の流出

保存盛土は、遺構面より約100 cmとし、現況面から平均50～60 cmの盛土をしています。公園内の標高は南西から北東に向かって傾斜しており、比高差は約50 cmです。豪雨時は公園内で涵養できない雨水が大量に北東に向かって流出しています。この雨水の流れに沿って表層の下刻が進行しています。特に公園東側の学習広場付近から説明広場、資料館前までが顕著で、1～5 cmの下刻が認められ、土が北側の市道へ流出しています。平成22年に実施した園路舗装修繕時に若干の改善を図りましたが、およそ10年で再び進行してきています。雨水による盛土の流出を防ぐ手法の検討の必要があります。

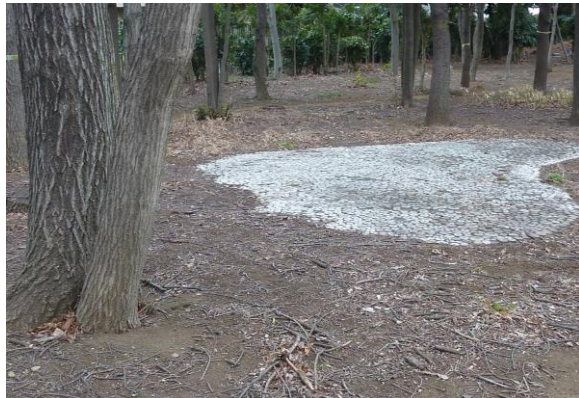
図92 貝塚表示に近接する樹木

貝塚をとり囲むように園路を配置するようにしましたが、園路や植栽の設計上、北西の一部では園路の外側に貝塚が配置されました。このため貝塚周辺は植栽され、樹木の成長とともに樹根による遺構への影響が懸念されます。環境整備時、深根性高木による影響も考慮して保存盛土の厚さを決定しましたが、隣接地の畑の下にも樹根が伸びているとの情報があり、樹根による影響を確認する必要があります。

樹木の成長は、施設にも影響を及ぼしています。サークルベンチの中央に植栽したケヤキの根上がりにより、サークルベンチ周囲の舗装にひび割れや段差が生じています。また、地下約1mに埋蔵されている貝塚に樹木の根が達していることが懸念されています。

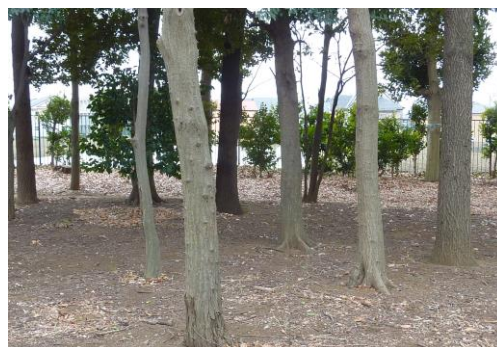
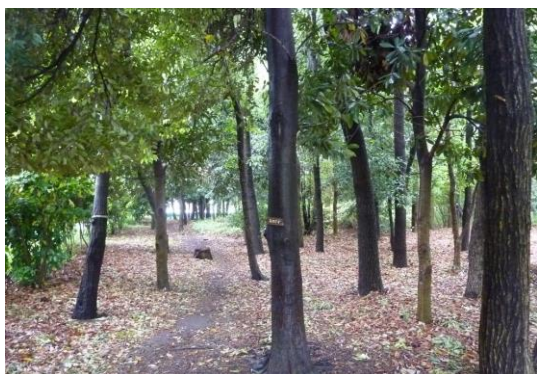
植栽時には高さ3.5m、幹回り20cm、直径8cmだった樹木が、現在は高さ20m、幹回り1.5m、直径40cmを超える高木に成長し、密集しています。高木化・密集化の要因として、植栽間隔が3～4mと狭いことがあげられます。クリやクルミ、トチなどが減少している要因は、樹木の密集化や高木化による日照不足と、樹種を園内各所に分散して植栽した結果、常緑広葉樹などの他の樹木の樹勢に負けて淘汰されたものと考えられます。

図95 植栽の密植状況①

図96 植栽の密植状況②

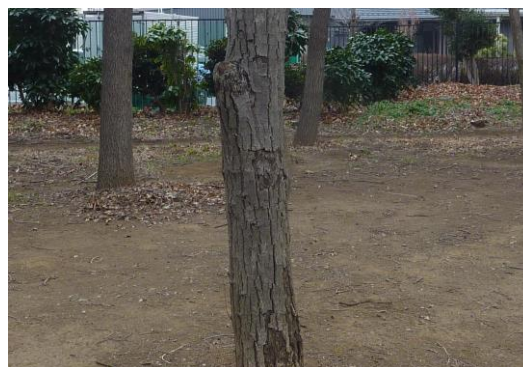
図97 樹勢が弱くなったクリ

現状では、一見当初の2つの目的は達成されたようですが、1,771本植栽した高木の樹種に大きな変化が表れています。シラカシ・アラカシ・マテバシイなどの常緑広葉樹の樹勢は強くなっていますが、落葉広葉樹の中でクリ・トチ・オニグルミ等の縄文人が主食としていた木の実を収穫できる樹種が立ち枯れし減少してきています。クリは63本植栽しましたが10本以下、トチは9本のうち数本、オニグルミも10本のうち数本となっています。残っている樹木の樹勢も弱くなっています。

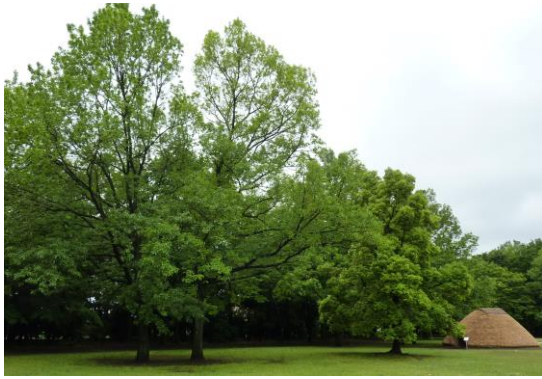
図98 高木化した樹木

樹木の成長により、公園内からは公園外の住宅などの現代建築物が見えなくなり縄文時代の景観を創出している一方で、樹木の成長は高木化をも意味し、高さ20mを超える樹木もあり、公園外の周辺住宅や畑に様々な影響を及ぼしています。

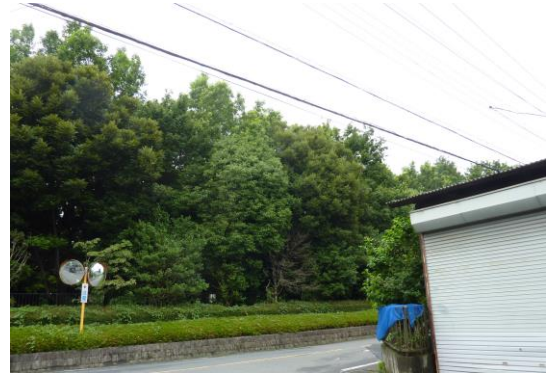
この間、公園北及び北西側の住宅地では日照への影響、北側の駐車場では着雪した枝の落下、東側の畑では木の実の落下、東側の住宅地では着雪した枝の落下、南側の駐車場では大量の落葉の飛散、南側の畑では大量の落葉の飛散・木の実の落下と樹根による水分の吸収、南側の住宅では着雪した枝の落下や台風などの強風時に枝が揺れて家屋に当たる、西側墓地では大量の落葉の飛散、西側畑では日照への影響と樹根による水分吸収などが発生しています。公園敷地の境界近くに高木を植栽したことによる弊害です。

図99 北側住宅（右）への日照の影響

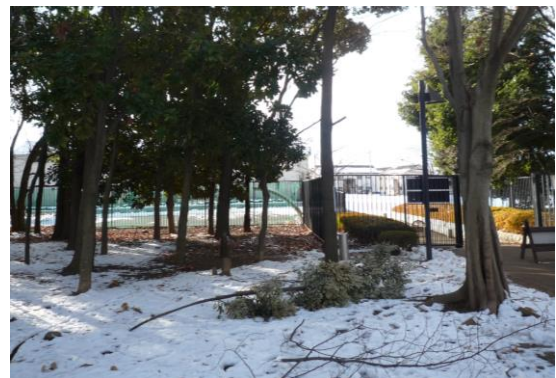
公園内では台風などの強風時や積雪による倒木や枝折れ、毎年の大量の落葉があることから、環境整備時の方針を維持しつつ、安心安全な史跡の保存と活用を図るために高木化した樹木の取扱いについて検討していく必要があります。

図103 積雪による枝折れ

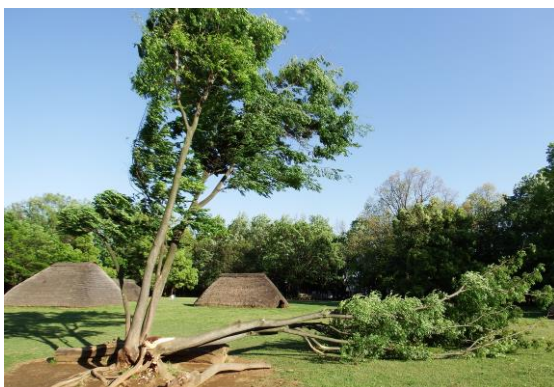
図104 強風による倒木（復元整穴住居付近）

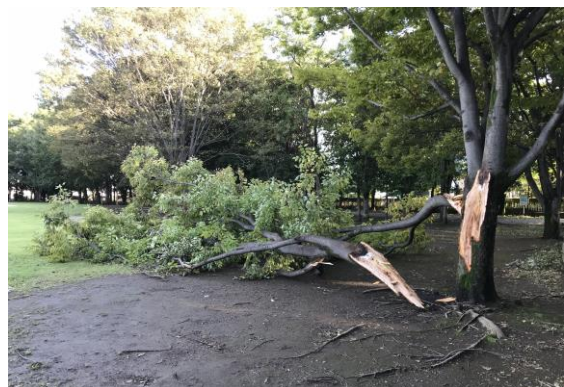
図105 台風による枝折れ（公園内・説明広場付近）

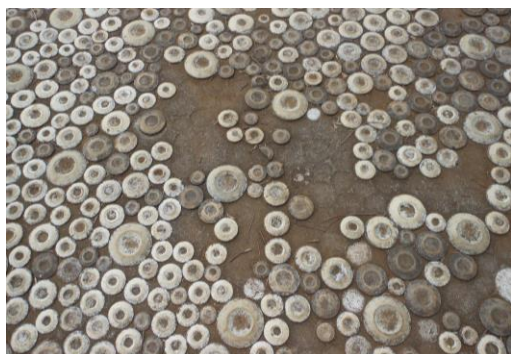
貝塚の所在を表す貝塚表示は、地点貝塚の分布範囲をモルタル躯体で表示し、表面に磁器の焼成に器台とする「ハマ」を貼り付ける手法として表現しました。経年によりモルタル躯体からハマがはずれ、現在は当初整備時の予備で修繕してきていますが、今後の修繕手法も検討していく必要があります。

図 106 ハマのはずれた貝塚表示

- 復元住居
茅屋根の差し茅
- 園路
ヒビ割れ、浮上りの補修
- 貝塚表示
欠損部分の補修

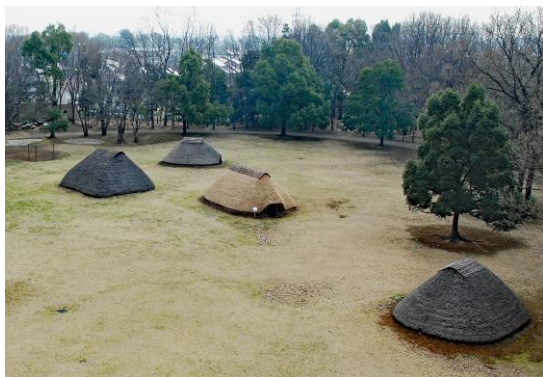
図108 修繕が完了した復元住居

整備当初の復元住居の茅屋根は、民族事例を参考として穂先を下に向けて葺きましたが、腐食がはやく約10年で差し茅修繕を実施しました。その後も茅屋根の劣化や竪穴の壁の崩落が進みました。壁面の崩落原因は、壁を押さえる材料として使用した細い枝が腐食しやすく強度も弱かったためです。約20年で全面改修することになり、平成25年度から1棟ずつ実施した全面改修では、茅屋根を通常の穂先を上に向けた葺き方とし、竪穴の壁も丸太材に変更し強度を高めました。

最初に全面改修し、それから9年を経過した15号復元住居の現状は、茅屋根の表面がやや劣化しているものの全体の状態は良好な状態を維持しています。他の4棟も良好な状態ですが、樹木で日陰になり陽当たりの悪い立地にあるものが茅屋根の劣化がはやい傾向にあります。

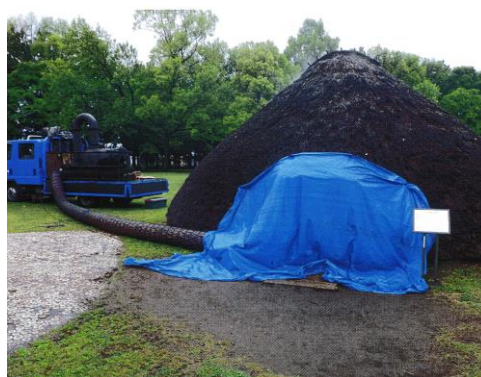
図109 委託による燻蒸作業（年4回）

これまでの管理運営では、屋根材である茅葺き部分の劣化が進行し、10年目に差し茅の修繕、20年目に全面改修を実施しています。施設の長寿命化のための管理のあり方を検討していく必要があります。

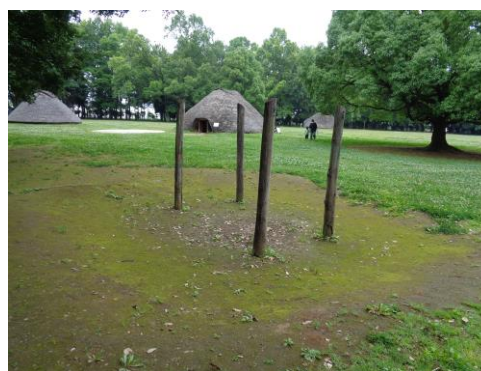
復元住居5棟とは別に、小屋組みの竪穴住居跡を2棟設置しましたが、小屋組み部分は腐食が進み、幼児が登るなど危険であるため撤去し、柱のみとなっています。また、竪穴も埋没し、窪地化している状態で、展示物としての機能をはたしていません。活用も視野に入れて設置したものであり、今後のあり方を検討する必要があります。

図110 埋没した竪穴住居跡

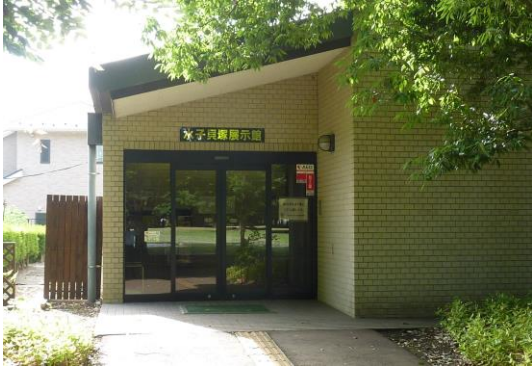
図 111 展示館の外観

また、来館者からは、展示館が公園内から樹木に隠れてわかりづらい、入館しても館内が暗いため入りづらいという声も聞かれます。

新たな解説映像の制作や展示のリニューアルを検討していく必要があります。

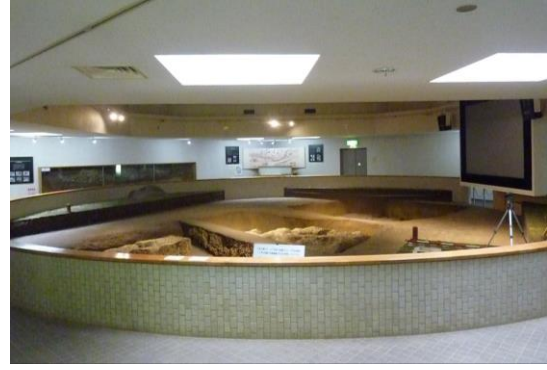
図 112 展示館の内部（造形保存展示と大型スクリーン）

造形保存展示は、遺構を实物大で体感できるものとして展示館の中心となる部分です。現状では、経年による退色と一部亀裂が見られるようになってきており、日常点検による経過観察の必要があります。大型スクリーンに映し出す解説映像は、およそ17分の水子貝塚を理解するためのものです。環境整備時には映像と造形保存展示にスポットライトを用いた演出のプログラミングがされていましたが、機器の入替えによってスポットライトによる演出等はできなくなっています。

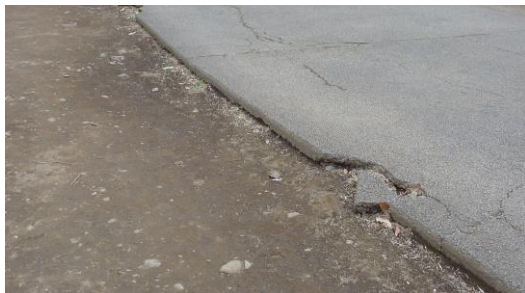
一方で、学習広場付近とサークルベンチ周囲の園路の損傷が認められます。学習広場付近の損傷の原因は、園路の縁に沿って流れる雨水により舗装面と路盤の間に隙間が生じたことによるものです。隙間を補修し、破損の拡大を防止しています。サークルベンチ周囲の亀裂や浮き上がりの損傷の原因は、中心に植栽している樹木の根上がりによるものです。各所とも簡易的な修繕を行っています。

図 113 園路の段差と損傷（学習広場付近）

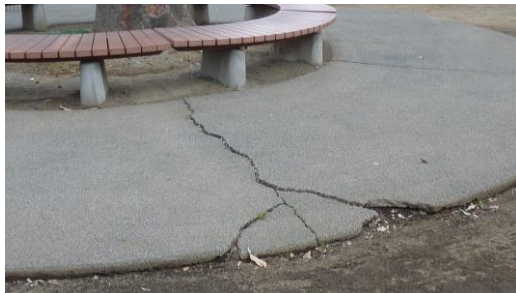
図 114 園路の損傷とサークルベンチの段差

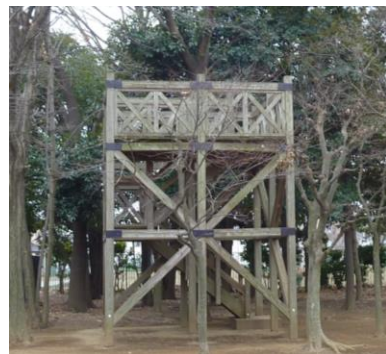
図 115 展望台

水子貝塚の環状に分布する貝塚を一望でき、縄文のムラを鳥瞰できるよう、高さ 4 m の展望台を設置しました。これまでに金具による補強や床板の修繕を実施していますが、部材の劣化が進行しています。また、周辺に植栽した樹木の高木化により、公園内を一望できなくなっています。そのため、利用者は少なくなっており、展望台のあり方について検討する必要があります。

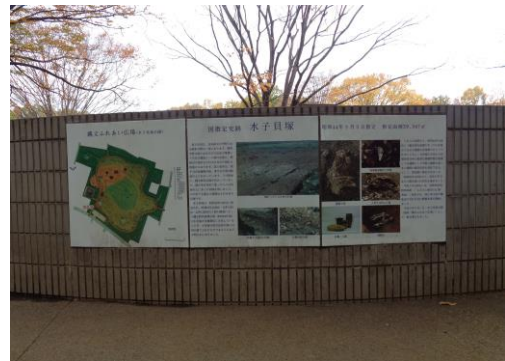
図 118 北門壁面説明板

このうち、大型説明板は、ひび割れ、浮き上がり認められます。磁器板そのものの劣化や荷重によるものとは、の隙間から入った水が凍結、膨張し、磁器板に負荷がかかったことが原因と考えにくくコーキングで考えられます。壁面に設置した説明板には、顕著な異常は認められません。

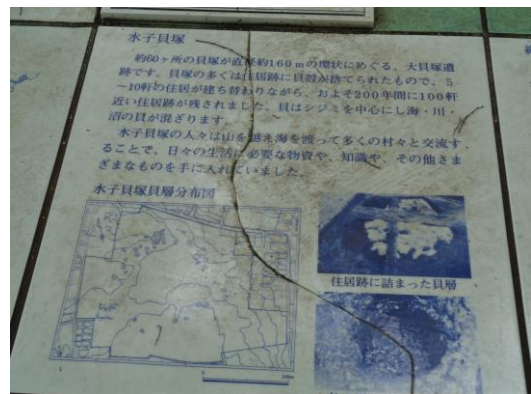
図 120 大型説明板破損状況

- 大型解説板の改修
- 壁面解説板の集約

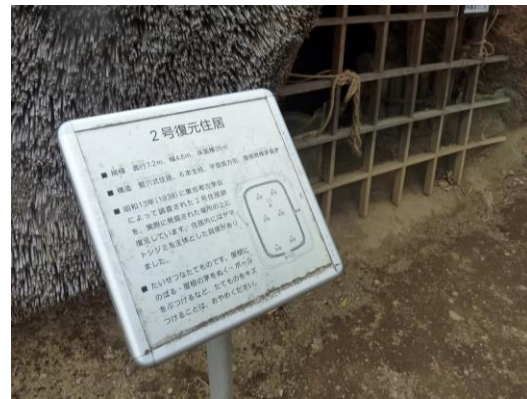
図 122 新設した復元住居の説明板（2号復元住居）

平成 25 年からの復元竪穴住居の修繕にあわせ各復元住居に説明板を新設しました。

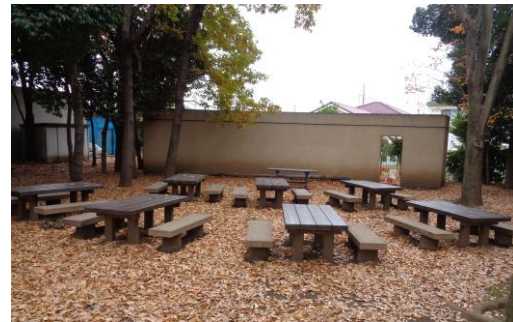
図 123 学習広場

広場内には、180 cm×90 cmのテーブル7台とベンチイスを設置しています。小学校の見学時のまが玉づくりや火起こしなどの体験学習や資料館主催事業の会場として使用しているほか、来園者の休憩場所として提供しています。設置当初は木製でしたが、腐食のため擬木コンクリート製に改修しました。

屋根がないため雨天時は使用できないことから、活用が限定されています。

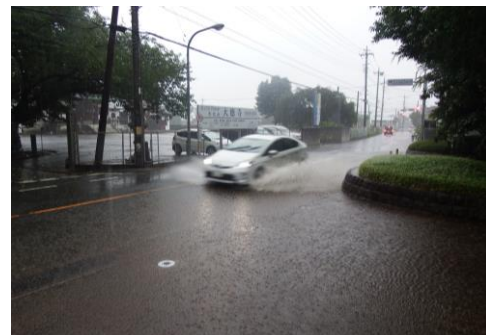
豪雨時は公園内で涵養できない雨水が大量に北東に向かって流出し、公園北側の市道は一時的に冠水します。

図 124 公園北側の市道の冠水状況

- 排水側溝や浸透柵の新設などの
有効な工法を検討
- 盛土の流出した部分の原状復帰
