富士見市防災環境カルテ
 鶴瀬東2丁目南町会 位置番号 17

鶴瀬東2丁目南町会は、富士見市の西部に位置し、権平川沿いに北上する浅い谷と、この浅い谷で東西に2分された台地で形成されている。東側に県道大井・朝霞線、西側に東武東上線が通り、北側には緑の散歩道「貝戸の森」がある。南側は県道鶴瀬停車場線を境に鶴瀬東1丁目町会の市街地と接している。環境は、武蔵野台地上の住宅地と畑が融和した良好な地域である。台地は、宅地化が進み、住宅地、商店街を中心とした市街化が形成されている。

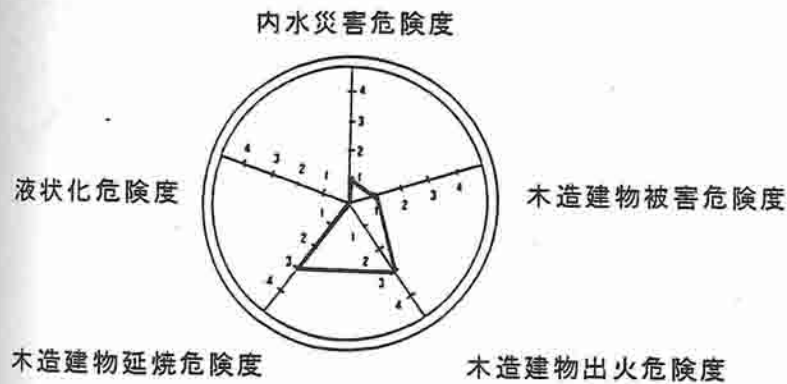
・内水災害危険度	1ランク
・外水災害危険度	0ランク
・土砂災害危険度	0ランク
・木造建物被害危険度	1ランク
・木造建物出火危険度	3ランク
・木造建物延焼危険度	3ランク

地盤	地盤の地震動危険度	浅い谷 2	台地 1ランク
危険度	液状化危険度	0	0ランク

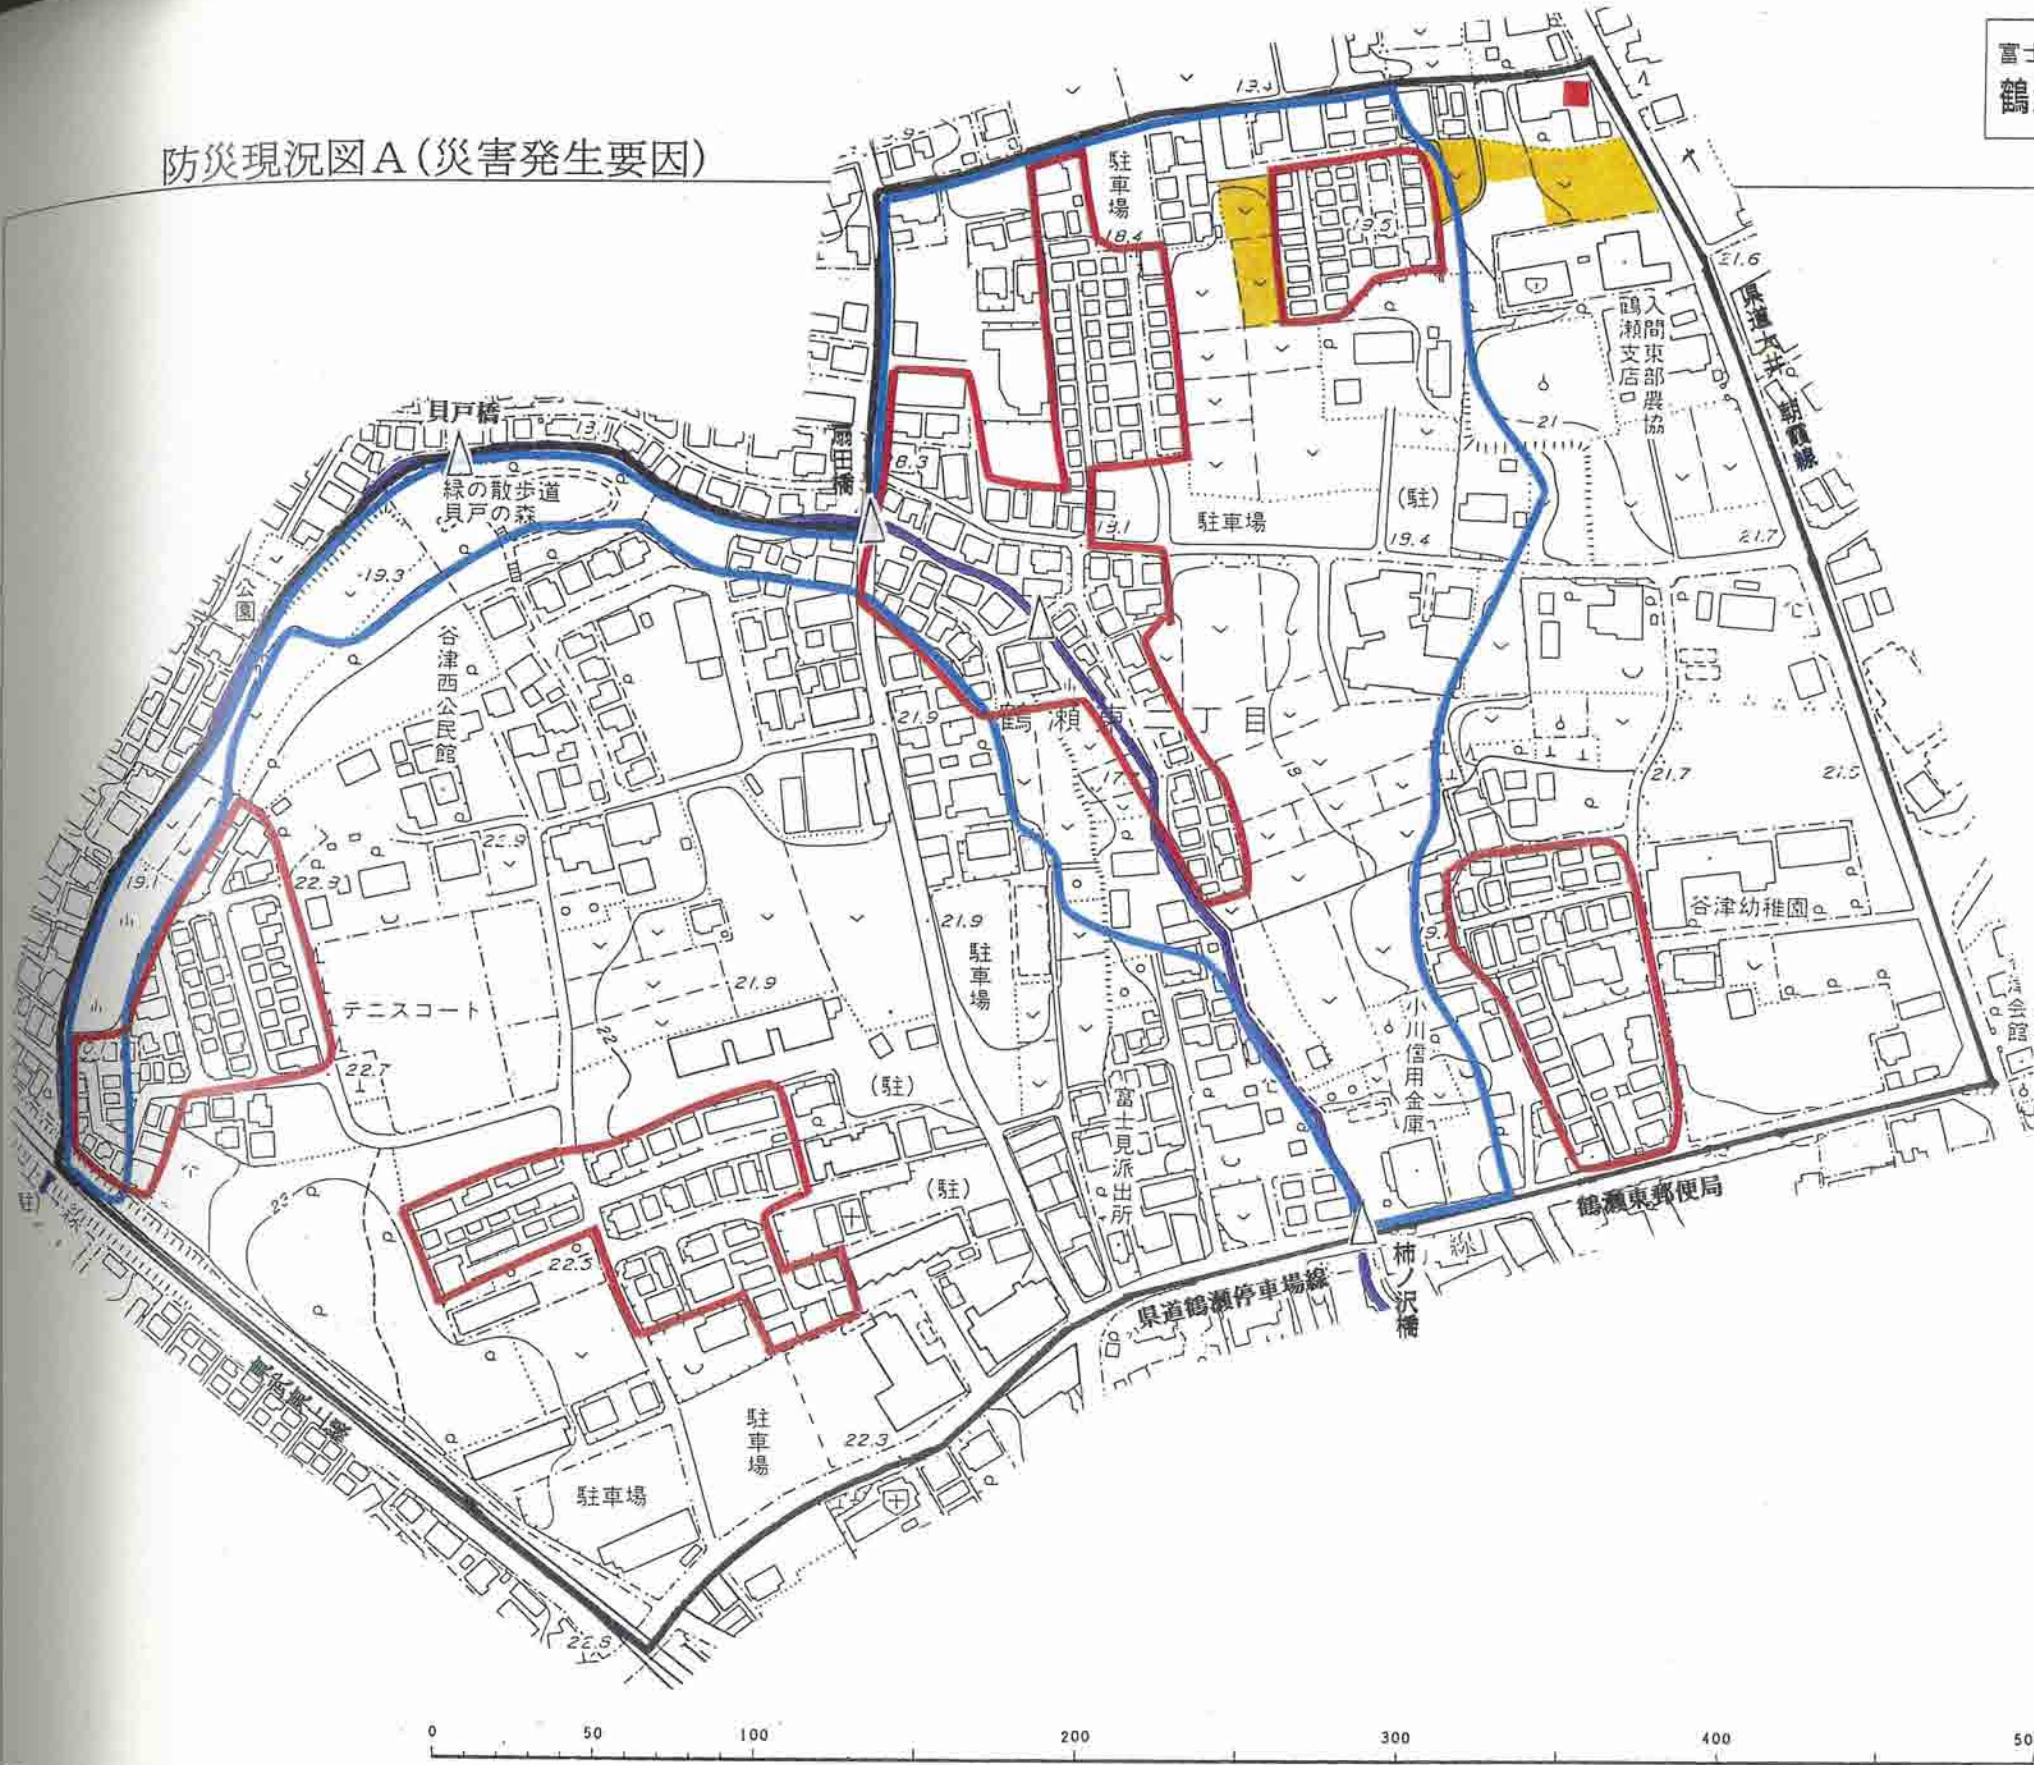
防災現況図A (災害発生要因)

凡 例	
●	給油取扱所
■	一般取扱所
⚠	危険物屋内タンク貯蔵所
⚠	危険物屋外タンク貯蔵所
⚠	危険物地下タンク貯蔵所
▲	L P G 充 填 所
△	橋 梁
▽	横断歩道橋
△	立 体 交 差
■	木造家屋密集地域
—	河 川 ・ 水 面
⚠	急傾斜地崩壊危険区域
■	盛 土
■	浅い谷・低地(谷底平野)

既往浸水域(平成3年台風18号)	
■	田の浸水地域
■	田の被害区域
■	畑の被害区域
■	床上浸水地域
■	床下浸水地域

水害は、水害履歴から台風に伴う大雨により、入間東部農協鶴瀬支店西側の住宅地付近の畑が下水路の溢水のため冠水する内水災害が予想される。

地震災害は、木造建物密集地が出火、延焼の危険性がやや高いと予想される。
