・概況

水谷第2町会(水谷東1丁目地域を除く)は、富士見市の南東部に位置し、北側は急斜面(段丘崖(急))、浸食斜面(低位段丘)を経て新河岸川に面し、東側は北側と同様、急斜面、浸食斜面、低地(谷底平野)を経て、主要地方道路浦和・所沢線(国道254号線)に面し、さらに低地、水田地帯(谷底平野、氾濫平野)を経て柳瀬川へと、他の地域は台地(台地段丘)で形成されている。東側の低地には水田の一部を盛土して建設した水谷中学校が、水谷東1丁目地域、水谷東2丁目町会、水谷東3丁目町会の避難所に指定されている。台地の中央に県道大井・朝霞線が通り、その周辺は宅地化が進み住宅が密集しつつある。環境は、武蔵野台地上の住宅地と田園が融和した良好な地域である。水害は、水害履歴から台風に伴う大雨により、東側の水田が灌漑用水路からの溢水のため、また、台地上の県道大井・朝霞線沿いの低い所にある畑が下水路からの溢水のため、それぞれ、冠水する内水災害が予想される。地震災害は、北側の急斜面(大字水子字観音前)から東側の急斜面(大字水子字夏石井)にかけて、崖崩れのため崖下の住宅が被害を受ける危険性がやや高く、地震火災の危険性は低いと予想される。主要地方道路浦和・所沢線から東側の水谷東1丁目地域については防災環境が大きく異なるため別途評価することとする。

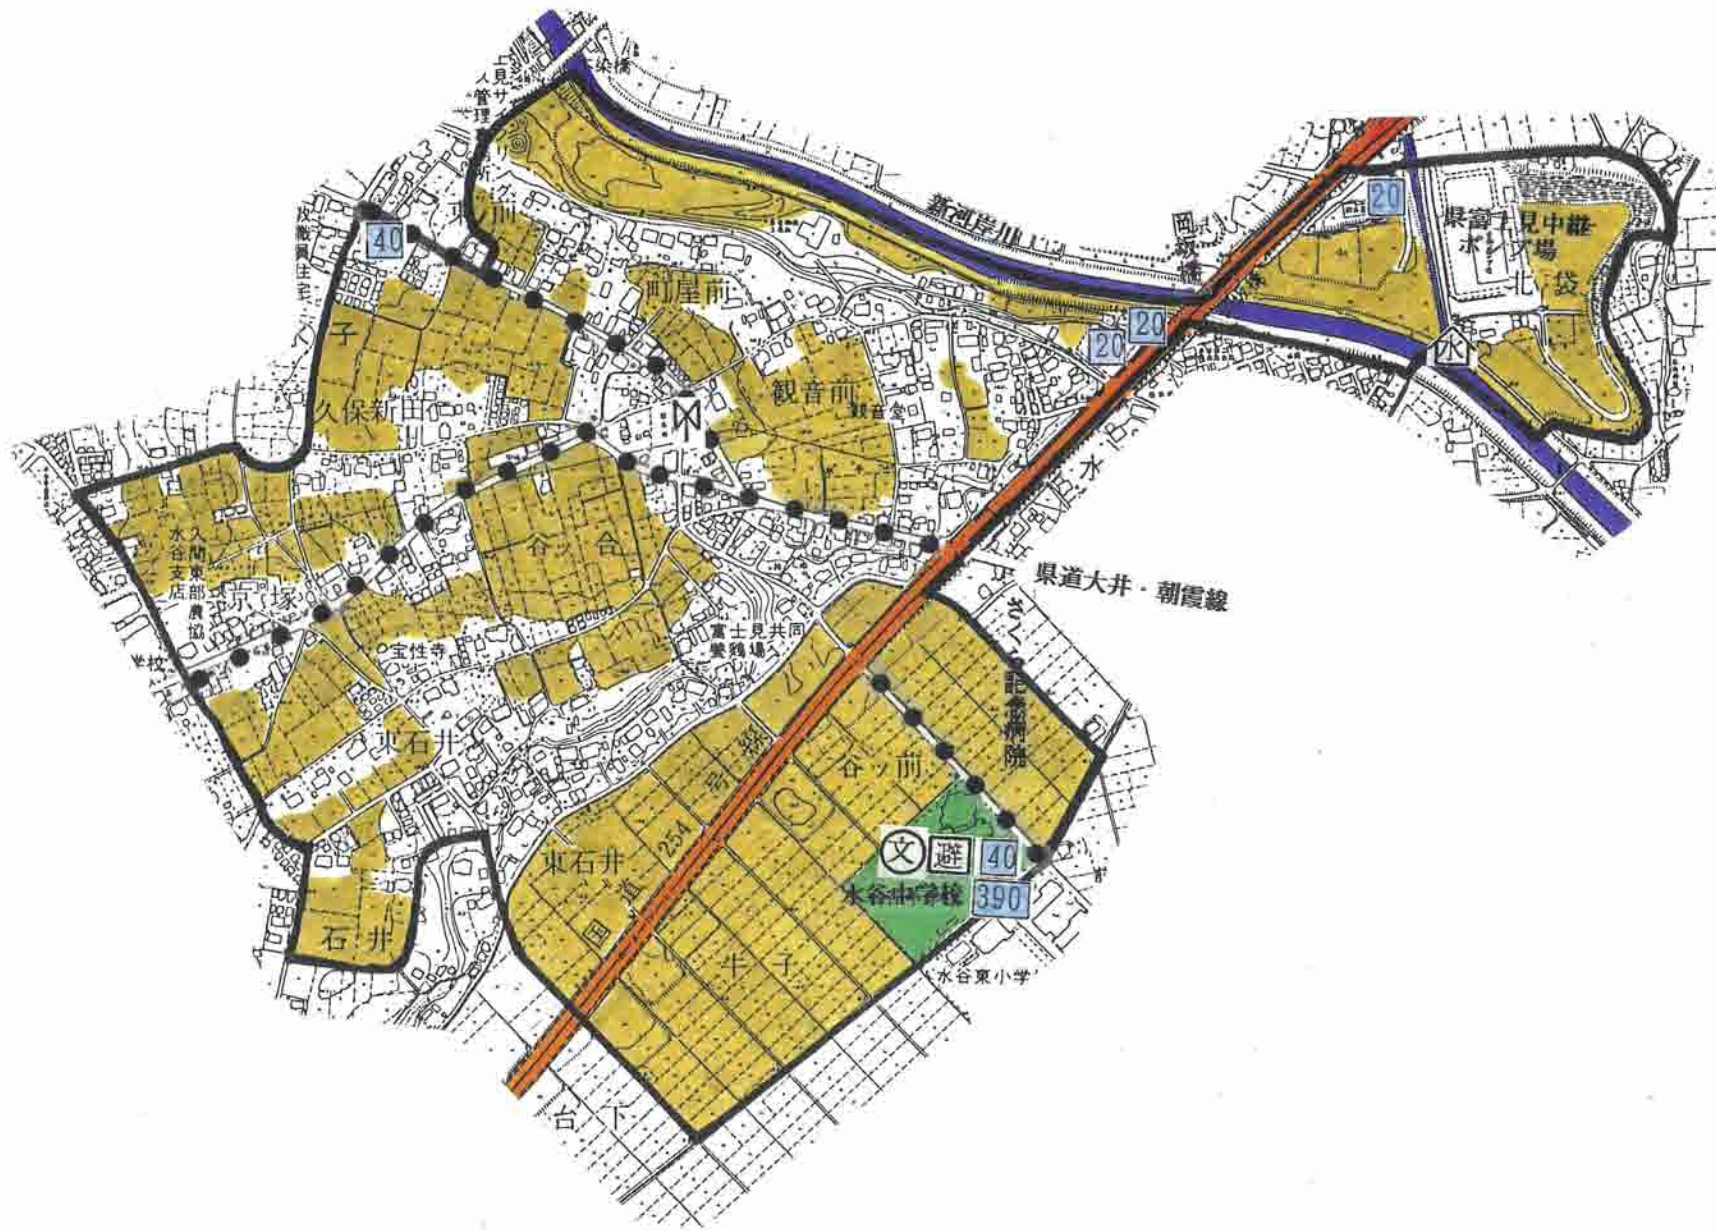
防災現況図B(災害抑止要因)

凡 例	
	消防署・出張所
	消防団機械器具置場
	水 防 施 設
	防火水槽・プール
	警察署・派出所・駐在所
	市役所・出張所・公民館
	防災行政用無線子局位置
	コミュニティ・集会施設
	保健所・保健センター
	病 院
	医 院
	休 日 診 療 所
	指 定 避 難 所
	公 園
	河 川 ・ 水 面
	避難可能な道路
	幅員12m以上の道路
	幅員12m以上の道路 (計画中)
	学 校 (小・中・高)
	空地・水田・畑

幹線道路(県道大井・朝霞線)沿いの下水路からの溢水により、住宅地付近の低い所にある畑が冠水する内水災害が、最近の傾向である。この災害の予防対策として、住宅地内生活排水路、雨水路の大雨による排水能力の調査等を踏まえての改修が望ましい。避難可能な道路としては幹線道路を使用する。したがって、住宅地から幹線道路へ出るまでの生活道路の狭隘化を防ぐ狭隘化予防対策の指導が望まれる。新河岸川沿いには、急傾斜地崩壊危険箇所となっているため、崩れ防止対策と同時に定期的な点検が必要である。
