・概況

水谷東2丁目町会は、富士見市の南東部に位置し、南側は柳瀬川に面し、西側は水谷東小学校、前沼公園を中心とした水田地帯（氾濫平野）で形成されている。この地域は昭和34年以前は家屋（14棟）も少なく、水田として利用されてきた。しかし、水田が盛土されて住宅地となり、昭和35年代には急速に住宅が建設され、狭隘な生活道路をはさんで密集した市街を形成している。水害は、水害履歴から台風に伴う大雨による柳瀬川の増水、灌漑用水路や下水路からの溢水のため、家屋浸水、水田・畑の冠水被害を受ける内水災害が予想される。地盤は、10m以上の沖積層で形成された軟弱地盤である。したがって、震度6クラスの地震が発生すると、木造建物の約33%が破損し、出火、延焼の危険性が高いと予想される。また、柳瀬川沿いの一部で液状化が予想される。

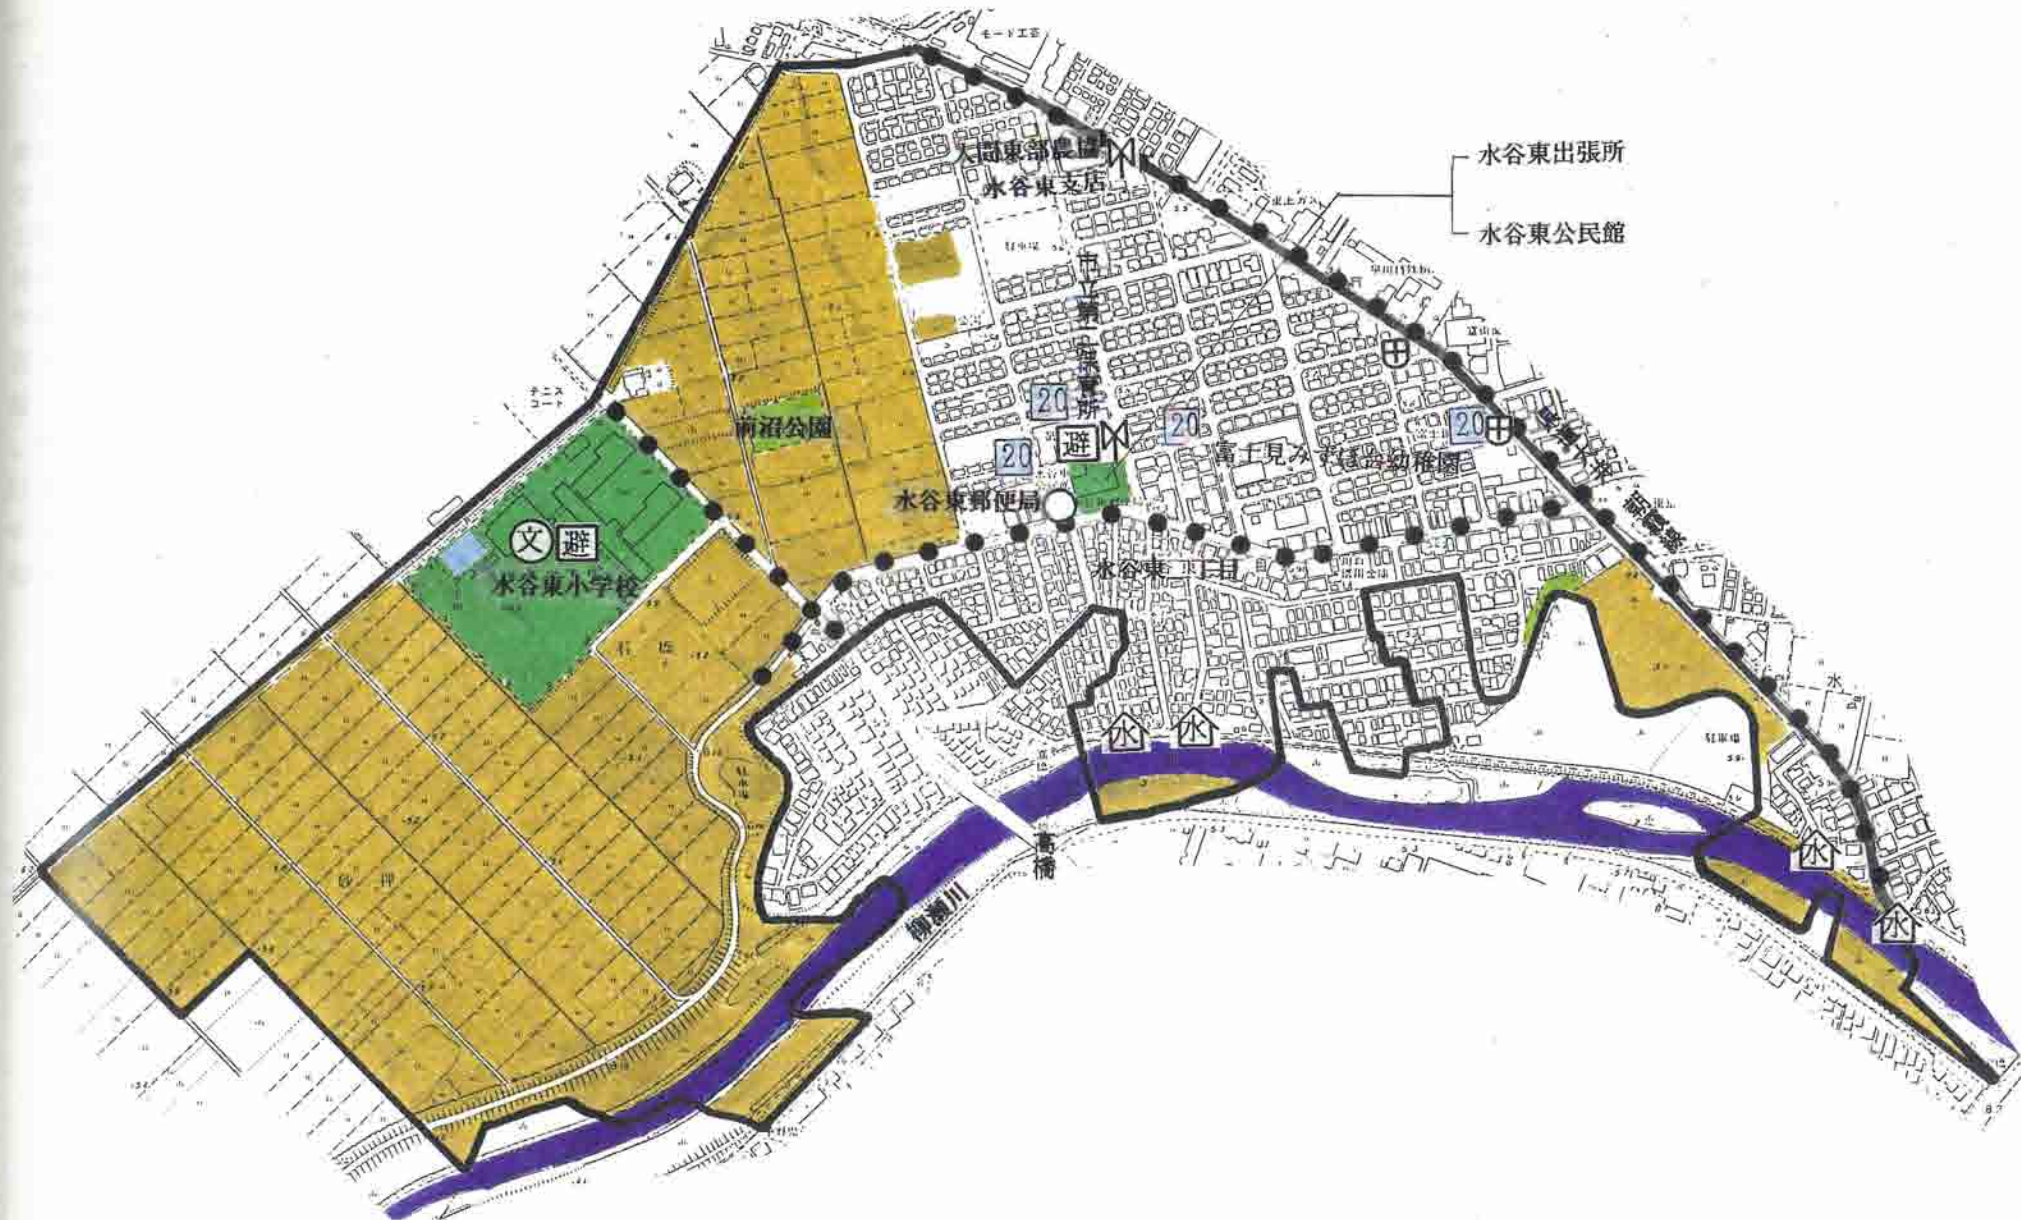
防災現況図B(災害抑止要因)

凡 例	
	消防署・出張所
	消防団機械器具置場
	水防施設
	防火水槽・プール
	警察署・派出所・駐在所
	市役所・出張所・公民館
	防災行政用無線子局位置
	コミュニティー・集会施設
	保健所・保健センター
	病 院
	医 院
	休日診療所
	指定避難所
	公 園
	河 川・水面
	避難可能な道路
	幅員12m以上の道路
	幅員12m以上の道路 (計画中)
	学 校 (小・中・高)
	空地・水田・畑

水害予防対策として、制水扉、自動排水ポンプ、パラペットを柳瀬川沿いに設置している。都市型水害の防止のため、新河岸川流域総合治水対策事業（県）と調整しながら、住宅地内の雨水の流水抑制施設や住宅のかさあげを促進するための補助金制度などの対策が望まれる。避難可能な道路は、商店街、住宅地を通過しているが幅員が狭いため拡幅することや、路上駐車排除を行うなどの対策が必要である。また、これら商店街にある自動販売機の転倒、住宅地のブロック塀の倒壊による道路の狭隘化を防止するため、これら危険物の転倒、倒壊防止対策の指導が望まれる。
